RAPPORT D'ENQUÊTE AÉRONAUTIQUE
A08P0353

IMPACT SANS PERTE DE CONTRÔLE (CFIT)

DU GRUMMAN G-21A C-FPCK
EXPLOITÉ PAR PACIFIC COASTAL AIRLINES
SUR L'ÎLE SOUTH THORMANBY (COLOMBIE-BRITANNIQUE)
LE 16 NOVEMBRE 2008

Rapport numéro A08P0353

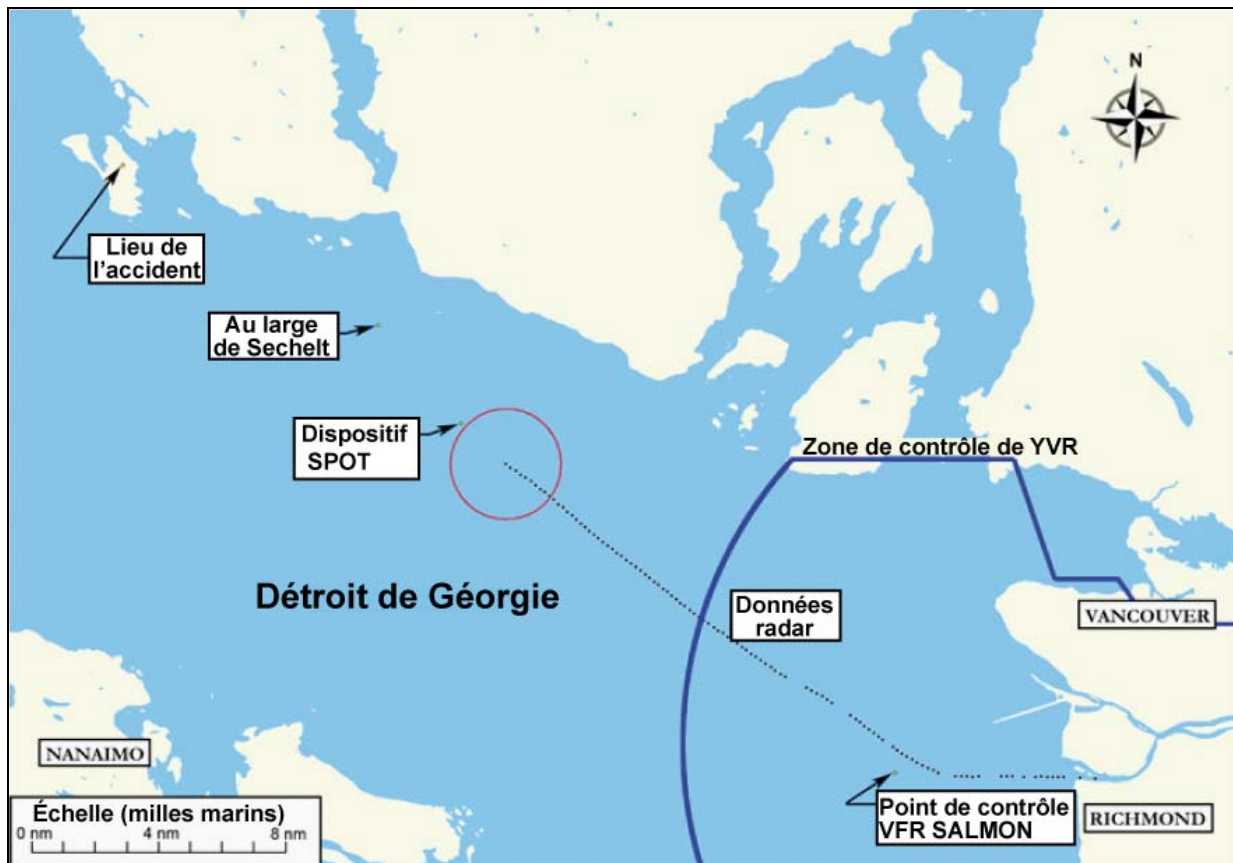
Les neuf premières minutes de vol figurent sur l'enregistrement radar de CYVR qui se termine à 21 nm au nord-ouest de CYVR, quelque 15 milles au sud-est du lieu de l'accident. Le tracé radar montre que la vitesse sol de l'avion est restée stable à quelque 140 nœuds, ce qui correspond à la vitesse de croisière normale pour cet avion plus un vent arrière de 8 à 15 nœuds soufflant dans la zone comprise entre CYVR et l'île South Thormanby. Malgré l'absence de relief entre la source radar et l'avion, la portée radar a probablement été limitée à cause de la faible altitude de vol. Sur 110 échos radar valides, 10 échos (9 %) montrent le C-FPCK à 0 pied asl, 96 échos (87 %) le montrent à 100 pieds asl, et 4 échos (4 %) le montrent à 200 pieds asl. Aucun écho radar ne le montre à une altitude supérieure à 200 pieds asl.

Figure 1. Données relatives au vol ayant mené à l'accident. Le cercle (2 sm de rayon) correspond à la visibilité minimale obligatoire.

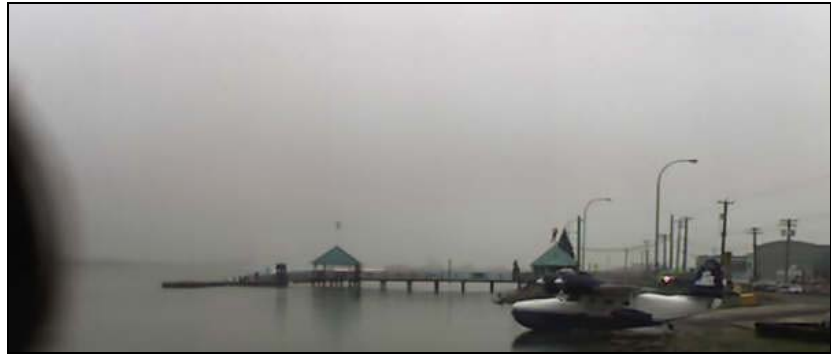
L'ATIS de CYVR reçu par le pilote juste avant le décollage annonçait un plafond à 500 pieds agl avec une visibilité de 2 sm. Bien que ces conditions soient inférieures aux minimums VFR, elles sont supérieures aux minimums requis pour le vol SVFR (1 sm de visibilité et hors des nuages) à l'intérieur d'une zone de contrôle (voir l'Annexe A). Par conséquent, la tour de CYVR a approuvé la demande du pilote pour un départ en SVFR de la zone de contrôle. Contrairement au bulletin ATIS le plus récent, les conditions réelles sur la rivière au moment du décollage étaient inférieures aux minimums VFR et SVFR. La photo 1 a été prise au moment où l'avion roulait sur la rampe de mise à l'eau

Photo 1. Vue du C-FPCK qui descend dans la rivière pour décoller le jour de l'accident.

pour entrer dans la rivière en vue du décollage. La photo 1 montre les conditions météo dans la direction du décollage. L'île (au bas de la photo 1, au centre) qui est située à environ 0,6 sm est à peine visible, et cette visibilité a persisté pendant un certain temps après le décollage. À titre de comparaison, la photo 2 montre le même endroit par beau temps.

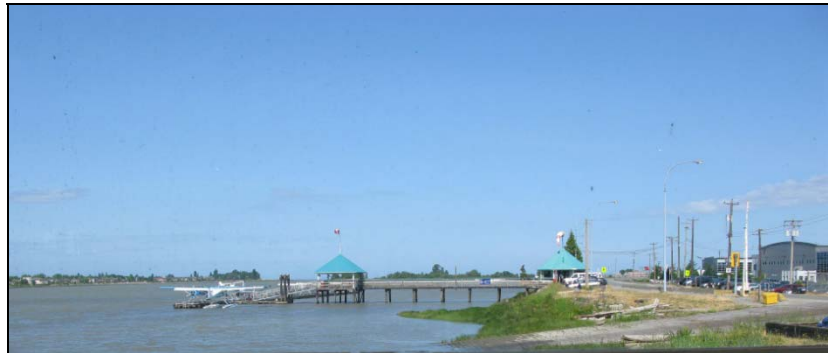
Photo 2. Photo prise au même endroit que la photo 1, mais par beau temps.
