Transportation Safety Board
of Canada

RAPPORT D'ENQUÊTE AÉRONAUTIQUE **A08W0151**

PERTE D'ESPACEMENT

METTANT EN CAUSE LE CENTRE DE CONTRÔLE RÉGIONAL
D'EDMONTON EXPLOITÉ PAR NAV CANADA
À 30 nm AU SUD-OUEST DE FORT McMURRAY (ALBERTA)
LE 30 JUILLET 2008

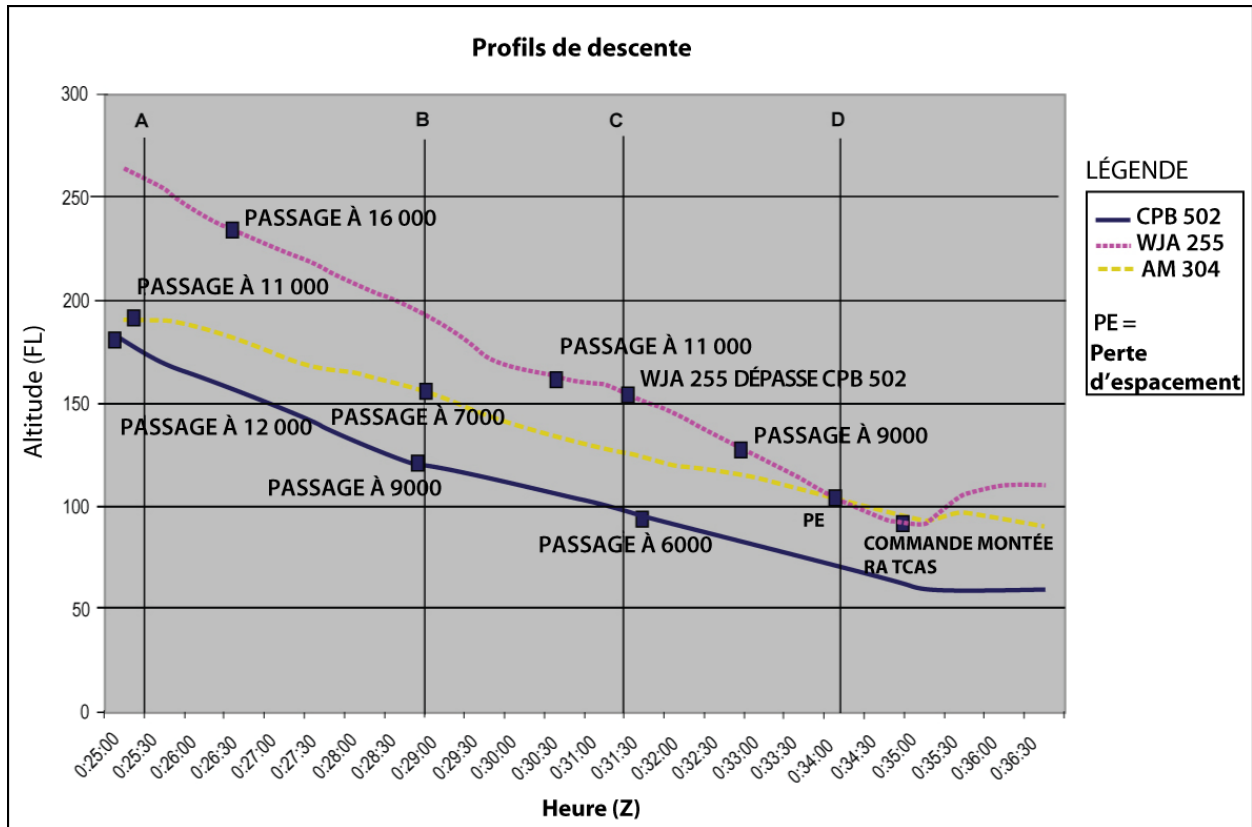
Annexe B – Profils de descente

Les trois avions descendaient et se sont successivement vu donner des altitudes inférieures à atteindre. WJA255 avait une vitesse sol plus rapide et, parce que CPB502 serait le premier avion à être dépassé, le contrôleur s'assurait que l'altitude autorisée de WJA255 était toujours supérieure à celle libérée par CPB502. Vers 18 h 29, AM304 a été autorisé à descendre à 7000 pieds ASL alors qu'il se trouvait à environ 16 milles marins (nm) en avant de WJA255 et 11 nm en avant de CPB502 (voir l'annexe C - Vue de dessus). L'espacement vertical entre AM304 et WJA255 était de 3600 pieds et la vitesse sol de WJA255 était d'environ 130 nœuds plus élevée que celle d'AM304. À 18 h 31 min 30, WJA255 a dépassé CPB502 et était maintenant à 2400 pieds au-dessus et à 10 milles en arrière d'AM304, et il suivait une trajectoire parallèle à 6 nm à l'ouest de la trajectoire d'AM304 (voir la figure C de l'annexe C - Vue de dessus). À 18 h 33, WJA255 passait 12 200 pieds en descente quand il a été autorisé à descendre à 9000 pieds. AM304 passait 11 400 pieds en descente et les vitesses descensionnelles de WJA255 et AM304 étaient stables à environ 1730 et 970 pi/min. À 18 h 33 min 30, WJA255 avait atteint l'altitude d'AM304 et se trouvait à 6 nm au sud-ouest d'AM304. Au cours des 45 prochaines secondes, AM304 a changé de cap de 60° à gauche en raison du temps. AM304 n'a pas annoncé ses intentions ni demandé à dévier de sa trajectoire parce qu'il avait préalablement reçu une autorisation de le faire au besoin. À 18 h 34 min 44, WJA255 a annoncé sa mise en palier à 9000 pieds. Le contrôleur n'a pas accusé réception du message.

Les exigences relatives à un espacement latéral de 5 nm ou à un espacement vertical de 1000 pieds ont cessé d'être respectées à 18 h 34 min 15, WJA255 et AM304 ayant alors un espacement latéral de moins de 5 nm et un espacement vertical de 200 pieds et les deux avions étant encore en descente. L'espacement le plus faible entre les deux avions est survenu à 18 h 35 min 8 lorsque ceux-ci ont eu 1,4 nm d'espacement latéral et 100 pieds d'espacement vertical. WJA255 était à 9100 pieds et montait en réaction à un avis de résolution (RA) du système de surveillance du trafic et d'évitement des collisions (TCAS) et AM304 était à 9200 pieds et se mettait en montée à la demande du contrôleur.

Le contrôleur a cessé par inadvertance d'assurer l'espacement vertical lorsque WJA255 a été autorisé à descendre à une altitude plus basse que celle d'AM304 avant que WJA255 n'ait dépassé AM304. Cette situation a probablement été causée par le fait que le contrôleur se concentrait sur le maintien de l'espacement vertical entre WJA255 et CPB502 jusqu'à ce que WJA255 dépasse CPB502. Le plan du contrôleur pour maintenir l'espacement se fondait sur une vitesse descendionnelle précise de la part d'AM304 et sur le fait que la route affichée sur l'écran radar serait maintenue. Pour que cet objectif puisse être atteint, AM304 aurait dû descendre à une vitesse d'au moins 1160 pi/min. En se fiant à l'expérience qu'il avait de ce type d'avion et de la compagnie, le contrôleur s'attendait à ce qu'AM304 descende à 1500 pi/min.

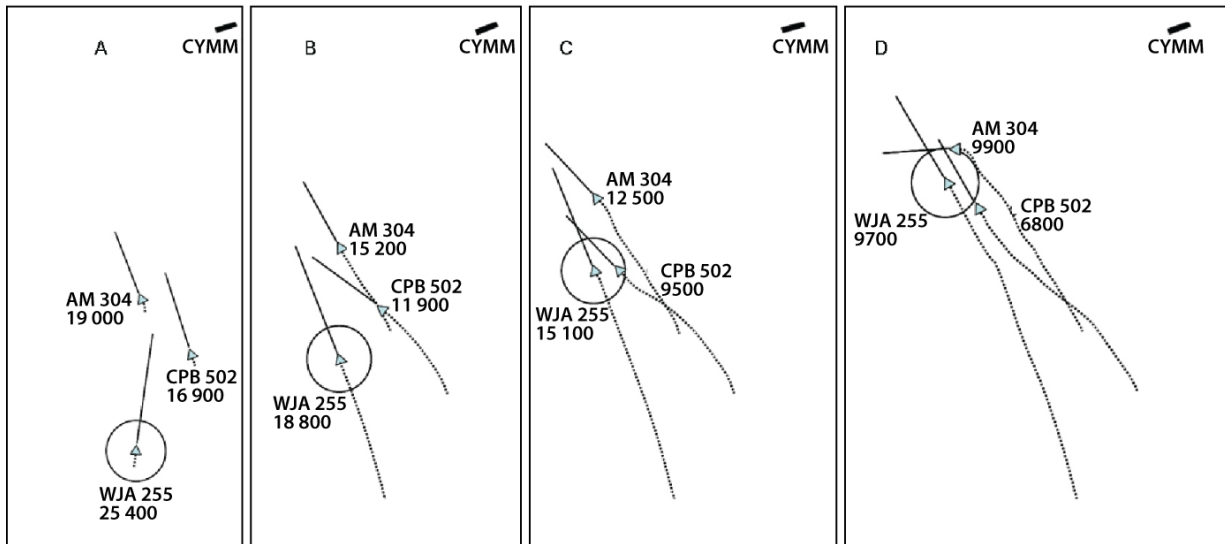
Annexe C – Vue de dessus

Le contrôleur n'a pas remarqué les trajectoires convergentes de WJA255 et AM304 jusqu'à ce que, à 18 h 34 min 58, il demande à AM304 de monter à 10 000 pieds. À ce moment (au cours duquel l'équipage de conduite s'occupait d'une situation médicale liée à un passager), le système TCAS a généré un RA sous la forme d'une commande de montée « CLIMB ». L'équipage de conduite a avisé le contrôleur du RA du TCAS, mais ne lui a pas indiqué s'il montait ou descendait comme le veut l'article RAC 12.15.8 de l'AIM. Le contrôleur a demandé à WJA255 de virer de 40° à gauche, mais l'équipage de conduite n'a pas immédiatement obtempéré, ce qu'il n'était pas tenu de faire non plus comme l'indique le paragraphe 602.31(4) du RAC. Au moment où l'autorisation de montée a été donnée à AM304, celui-ci descendait toujours et venait de franchir 9300 pieds. AM304 a pris environ 25 secondes avant d'avoir une vitesse ascensionnelle franche, après quoi les deux avions se sont trouvés à 0,5 nm l'un de l'autre et WJA255 passait déjà 10 000 pieds en montée. Pendant environ 30 secondes, les deux avions ont monté et l'espacement requis a été atteint à 18 h 35 min 37 quand WJA255 a obtenu un espacement vertical 1000 pieds par rapport à AM304. À 18 h 35 min 47, WJA255 maintenant en palier à 11 000 pieds a viré de 40° à gauche. Le contrôleur concerné a été relevé de son poste par le superviseur du secteur à 18 h 37.
