RAPPORT D'ENQUÊTE AÉRONAUTIQUE A12C0084

IMPACT SANS PERTE DE CONTRÔLE

**DU BELL 206B, C-GUIK
EXPLOITÉ PAR SUNRISE HELICOPTERS INC.
À 6 NM AU SUD-OUEST D'ANGUSVILLE (MANITOBA)
LE 5 JUILLET 2012**

Rapport numéro A12C0084

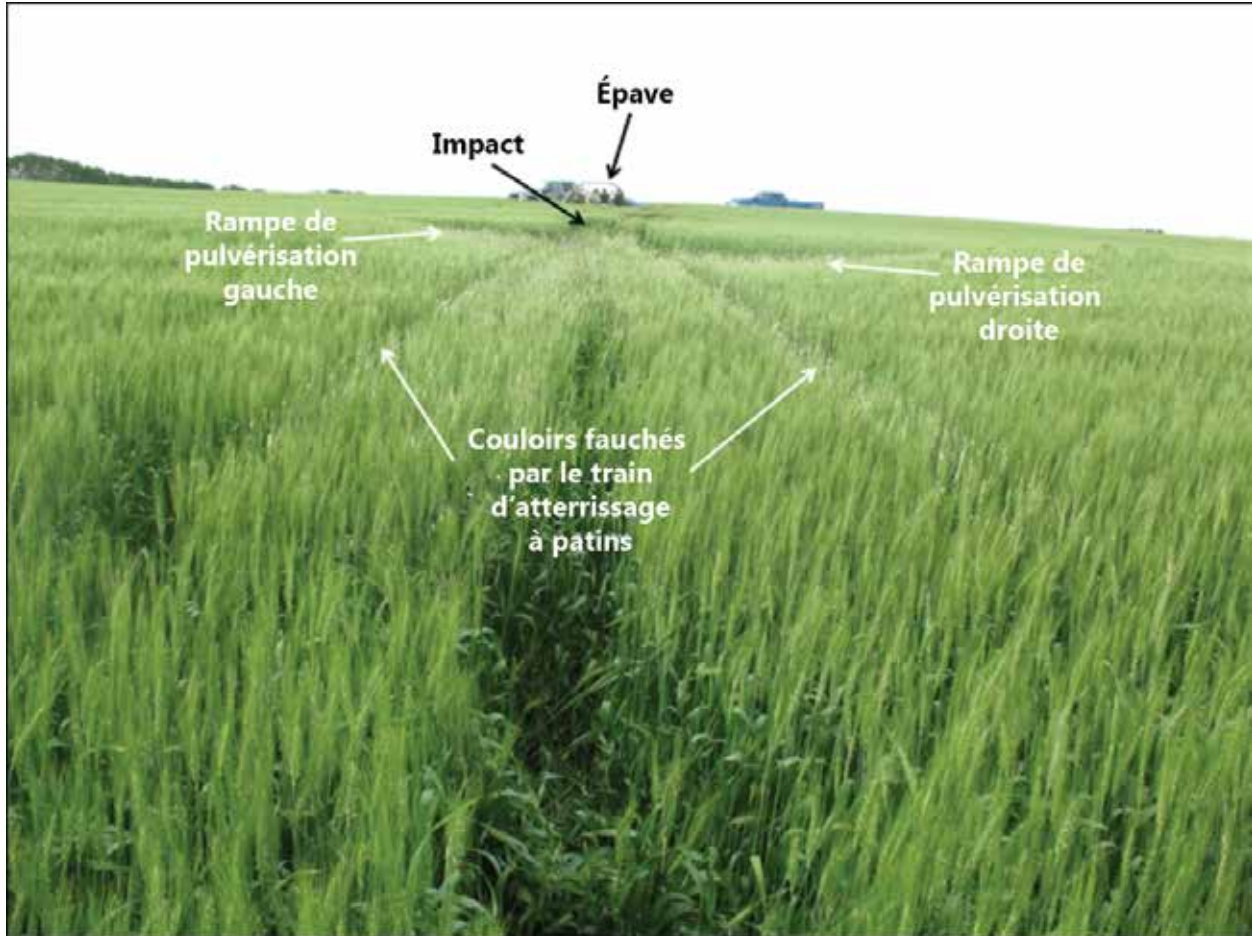
Photo 1. Emplacement de l'épave

L'hélicoptère a heurté le sol légèrement incliné sur la droite. La rampe de pulvérisation droite a touché le blé, suivie de près par la rampe de pulvérisation gauche. Le nez de l'hélicoptère et le réservoir ventral Simplex ont heurté le sol de même que les pales du rotor principal, laissant 8 marques de pale de rotor distinctes dans le sol et la culture du côté droit du sillon laissé par l'épave. L'hélicoptère a capoté et a repris l'air, arrachant complètement la boîte de transmission principale, l'ensemble du rotor et la section de la queue de l'hélicoptère. L'hélicoptère s'est immobilisé sur le côté gauche, environ 225 pieds au-delà du point de contact initial avec la culture.
