RAPPORT D'ENQUÊTE SUR ACCIDENT AÉRONAUTIQUE

COLLISION AVEC UN BANC DE NEIGE

**TRURO FLYING CLUB
CESSNA AIRCRAFT COMPANY C-152 C-GREJ
DEBERT (NOUVELLE-ÉCOSSE)
17 DÉCEMBRE 1994**

RAPPORT NUMÉRO A94A0242

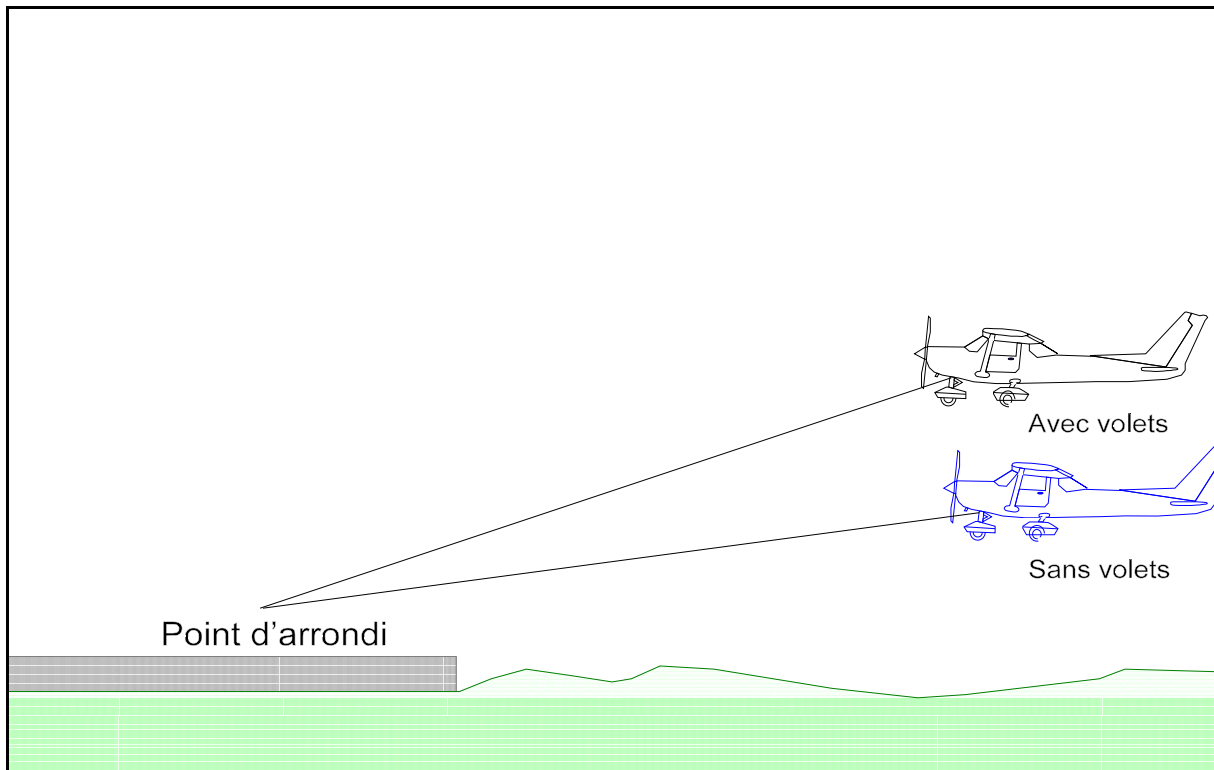
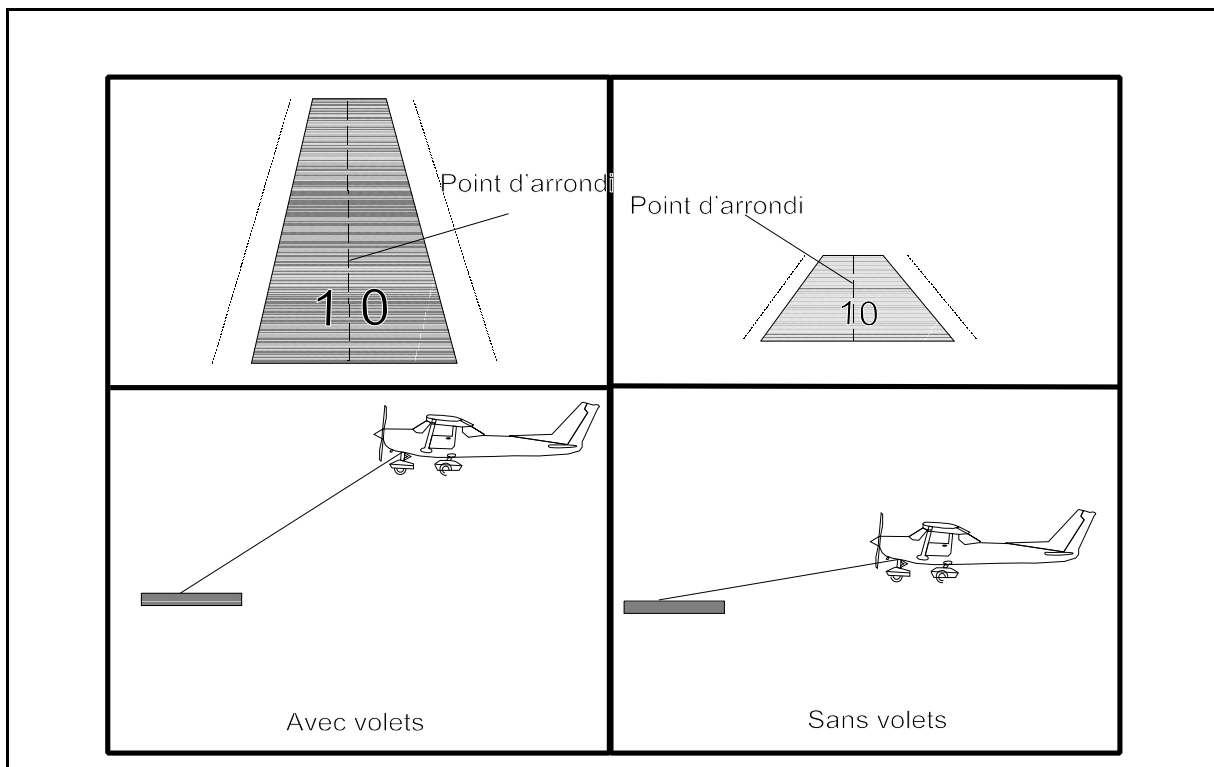
Annexe A - Perspective lors d'une approche

Une méthode permettant d'y parvenir consiste à utiliser le phénomène de la perspective. Une piste semble changer de forme lorsque le point d'observation du pilote change. Par exemple, une piste observée en approche finale semble plus large du côté de l'approche que de l'autre. Lorsqu'on maintient un angle d'approche constant, la configuration apparente de la piste reste également constante.

Si le pilote augmente l'angle d'approche, la piste semble devenir plus longue et plus étroite. Par contre, si le pilote réduit l'angle d'approche, la piste semble devenir plus courte et plus large.
