RAPPORT D'ENQUÊTE SUR ACCIDENT AÉRONAUTIQUE

RISQUE DE COLLISION

**ENTRE
LE LOCKHEED L1011 N740DA
DE DELTA AIR LINES ET
LE BOEING 747 G-AWNH
DE BRITISH AIRWAYS
AU-DESSUS DE L'ATLANTIQUE NORD
LE 8 MARS 1995**

RAPPORT NUMÉRO A95A0046

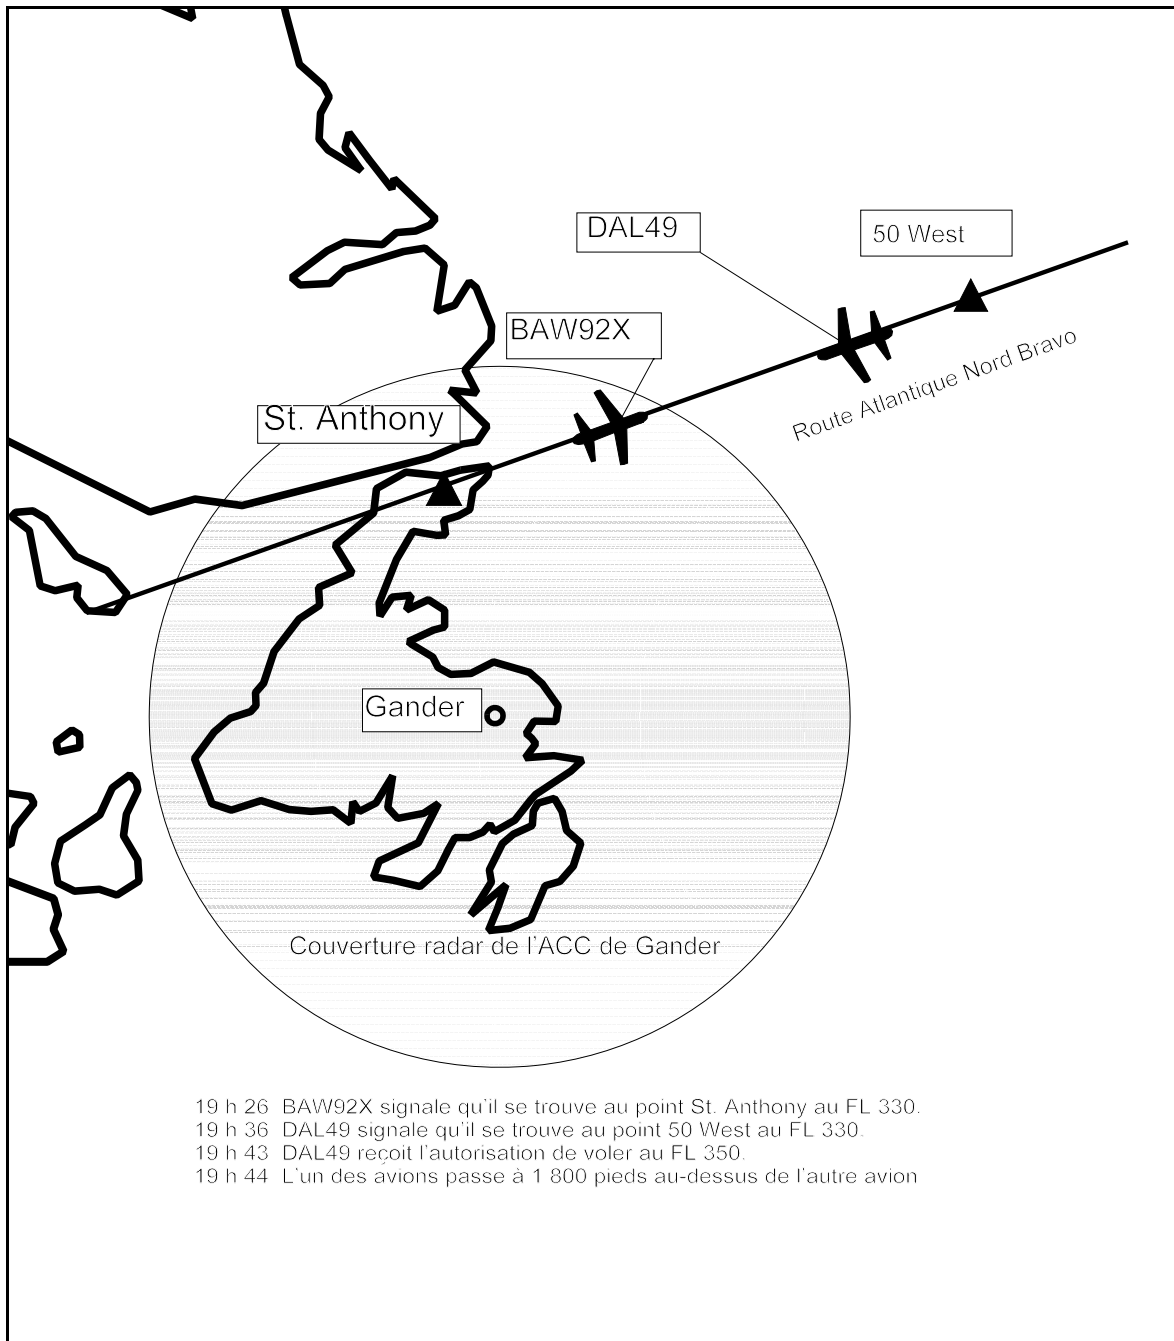
Annexe A - Schéma de la zone où s'est déroulé l'incident

DAL49 est passé à quelque 1 800 pieds au-dessus de BAW92X et à un mille au sud, l'espacement vertical obligatoire étant de 2 000 pieds. Les deux avions se rapprochaient à une vitesse combinée de 980 noeuds, ce qui veut dire qu'à 30 milles ils se trouvaient à moins de deux minutes l'un de l'autre. L'incident s'est produit de jour, vers 19 h 44, par 52° 25' de latitude Nord et 52° 40' de longitude Ouest (voir l'annexe A).
