RAPPORT D'ENQUÊTE SUR ÉVÉNEMENT AÉRONAUTIQUE

SORTIE EN BOUT DE PISTE

RELIANT AIRLINES INC.
DASSAULT / SUD FAN JET FALCON N212R
AÉROPORT DE PETERBOROUGH (ONTARIO)
18 FÉVRIER 1998

RAPPORT NUMÉRO A9800034

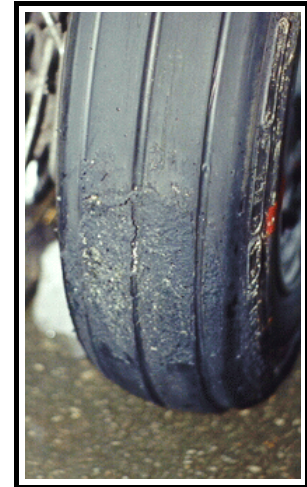
L'examen des pneus a révélé que les quatre pneus des deux roues jumelées du train d'atterrissage principal présentaient tous une zone de dévulcanisation (voir figure 1), ce qui est un signe d'aquaplanage. Quand ce phénomène se produit, les pneus de l'avion n'adhèrent plus du tout à la surface de la piste et continuent à glisser sur l'eau jusqu'à ce qu'une diminution de la vitesse leur permette de reprendre contact avec la surface de la piste. Pendant un aquaplanage dynamique total, les pneus n'adhèrent plus à la piste et se déplacent sur l'eau, ce qui se traduit par une perte complète de friction du pneu au point où il n'y a même plus de rotation de la roue. Sur une piste humide, là où il n'y a pas suffisamment d'eau pour provoquer un aquaplanage dynamique, il peut y avoir aquaplanage visqueux. Ce terme désigne l'action glissante ou lubrifiante normale de l'eau. Un aquaplanage visqueux ne réduit pas la friction au point de provoquer un arrêt de la rotation des roues. Par ailleurs, il peut y avoir aquaplanage avec dévulcanisation si une roue bloquée patine sur une piste très glissante recouverte d'eau ou de névase à une vitesse supérieure à 20 noeuds, alors que la chaleur générée par la friction produit de la vapeur qui commence à dévulcaniser le caoutchouc, sur une partie du pneu, pour le ramener à son état d'avant-vulcanisation. L'augmentation de la distance d'arrêt en cas d'aquaplanage ne peut être prédite avec exactitude, mais on a jugé qu'elle pouvait atteindre les 700 %. Les tableaux de performances de l'avion indiquent que si la masse à l'atterrissage est de 22 198 livres, l'avion a besoin d'une distance d'atterrissage de 4 400 pieds pour s'immobiliser. Cette distance a été calculée pour un atterrissage sur une piste sèche et dégagée.

La mauvaise qualité du freinage sur la piste humide a empêché l'avion de décélérer normalement, une fois le dispositif antipatinage en marche. Bien que ce dispositif soit censé améliorer la qualité du freinage par rapport à un circuit de freinage conventionnel, le commandant a décidé de couper le dispositif d'antipatinage. Les roues se sont alors bloquées et se sont mises à glisser, l'aquaplanage a quasiment réduit le freinage à zéro, et l'avion est sorti en bout de piste.

L'avion a aquaplané et est sorti en bout de piste après que l'équipage de conduite eut coupé le dispositif d'antipatinage et sollicité les freins à fond. Il n'a pas été déterminé si l'utilisation du dispositif d'antipatinage aurait empêché l'avion de sortir en bout de piste, mais la distance nécessaire pour immobiliser l'appareil aurait été moins grande. On a jugé que le manque de freinage aérodynamique du parachute de freinage a contribué à l'accident.
