RAPPORT D'ENQUÊTE AÉRONAUTIQUE

A99A0100

SORTIE EN BOUT DE PISTE

FOKKER F28 MK 1000 C-GTIZ
EXPLOITÉ PAR INTER-CANADIEN
ST. JOHN'S (TERRE-NEUVE)
LE 1^{er} AOÛT 1999

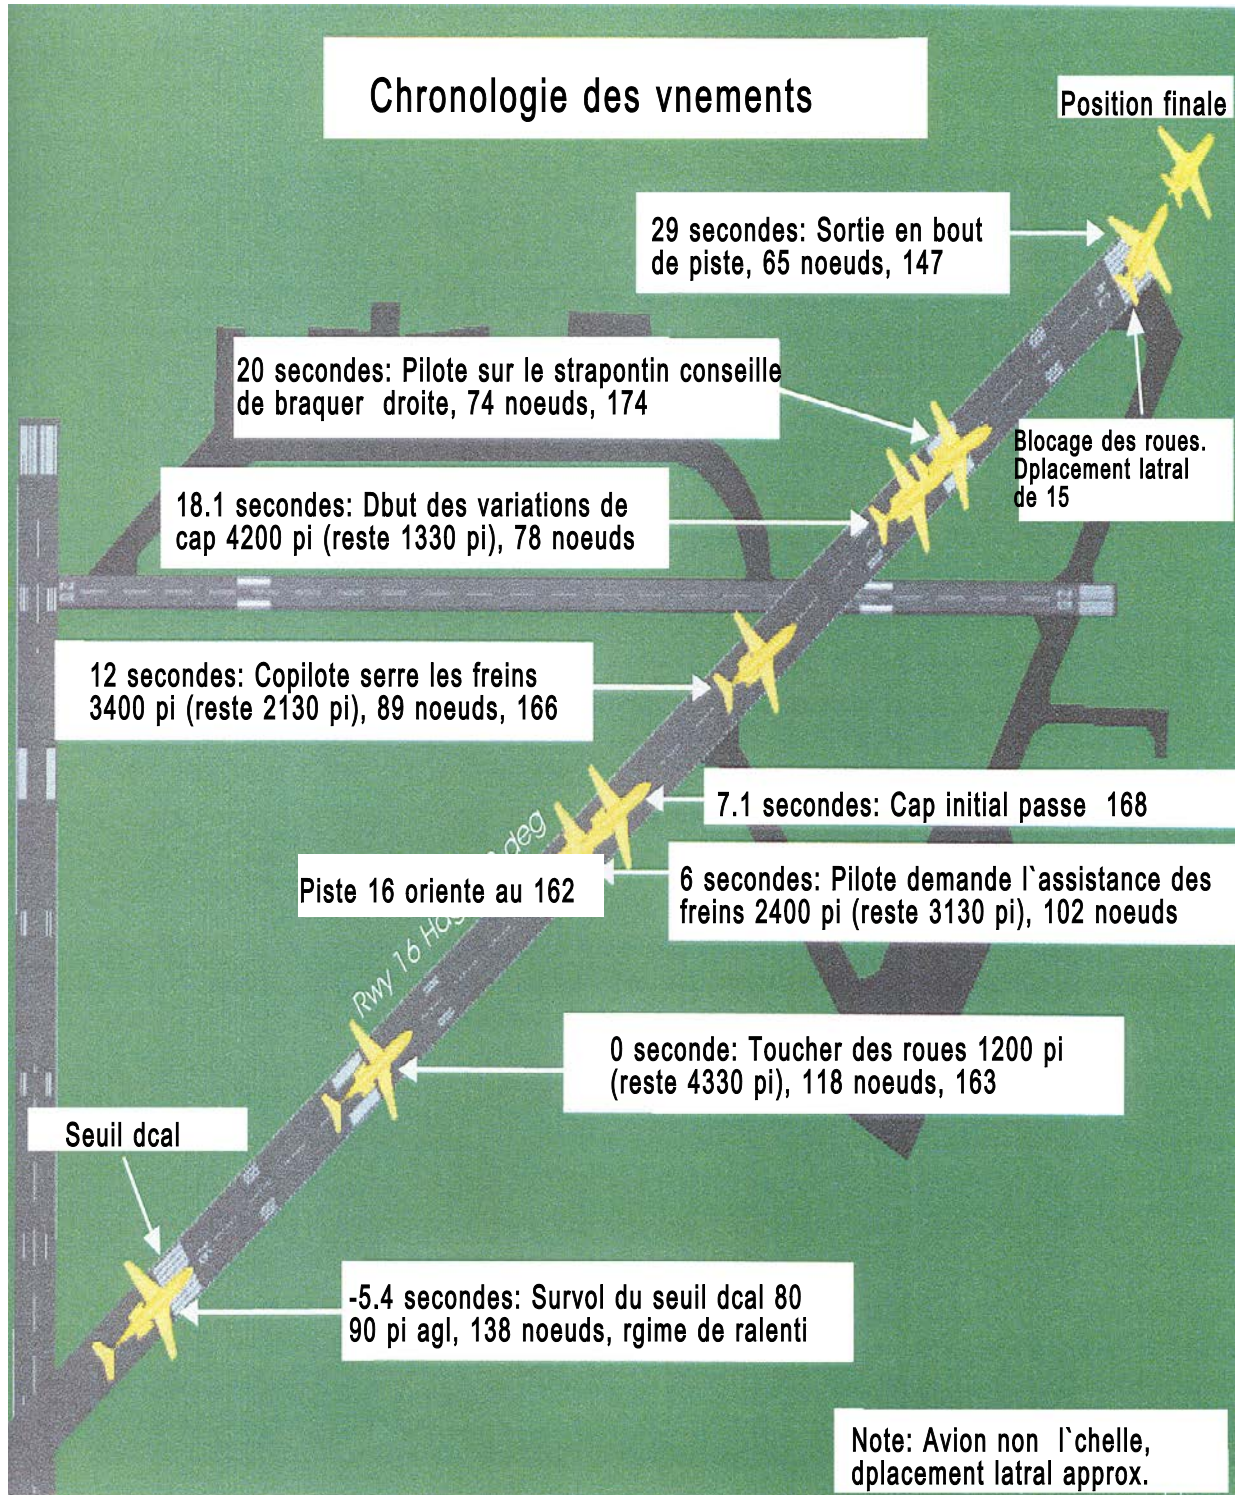
Annexe A - Schéma de l'atterrissage

piste, légèrement à gauche de l'axe de piste, sur un cap au 147°M et à une vitesse de 65 KIAS. (Voir le schéma de l'atterrissage à l'Annexe A).

Pendant la sortie de piste, le train avant s'est détaché, et l'appareil a poursuivi sa course sur le nez avant de s'immobiliser à 420 pieds au-delà de l'extrémité de piste, légèrement à gauche du prolongement de l'axe de piste. Les réacteurs ont été coupés, les extincteurs ont été déchargés et l'alimentation électrique a été coupée.
