RAPPORT D'ENQUÊTE SUR UN ÉVÉNEMENT AÉRONAUTIQUE
A99H0005

IRRÉGULARITÉ D'EXPLOITATION

LE de HAVILLAND DHC-8-100 C-GONN

L'ATR-42-300 C-FTCP

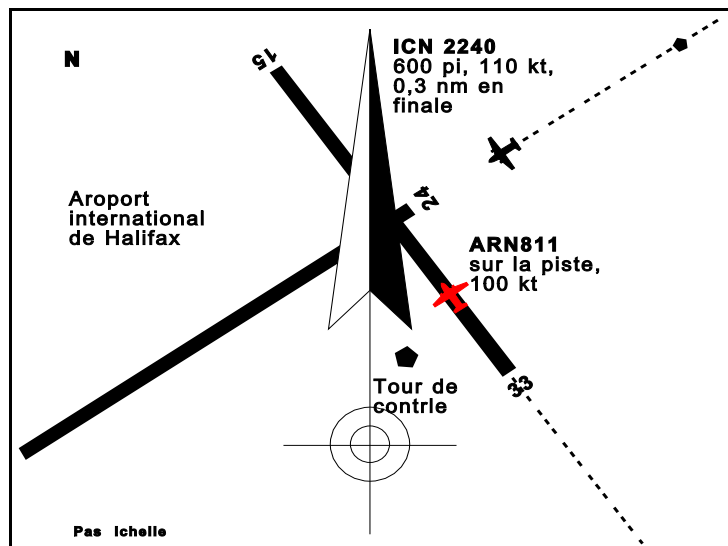
d'aéroport a ensuite indiqué à ARN 811 que l'autre avion volait à une vitesse plus élevée que prévu et lui a demandé s'il était en mesure de se tenir à l'écart de l'intersection avec la piste 24 comme prévu initialement, mais le pilote a répondu qu'il ne pouvait pas. ARN 811 s'est donc posé, et le pilote a laissé l'avion ralentir sans utiliser les inverseurs de poussée et sans freiner. Le dernier écho radar d'ARN 811 avant l'intersection montre l'avion sur la piste 33 à 0,3 nm de la piste 24, à une vitesse sol approximative de 90 noeuds.

Ayant décidé qu'il ne restait plus suffisamment de place pour permettre à ICN 2240 d'atterrir, le contrôleur d'aéroport a donc demandé à ICN 2240 d'exécuter une approche interrompue. ICN 2240 se trouvait alors à 0,3 nm environ du seuil de la piste 24 (Figure 1). Le pilote a accusé réception de l'instruction, et dans la même communication, il a demandé la permission de se poser sur la piste 24 passé l'intersection avec la piste 33. À 7 h 27 min 23 s, le contrôleur d'aéroport a autorisé ICN 2240 à se poser sur la piste 24. D'après l'écran radar, ICN 2240 se trouvait à ce moment à la verticale du seuil de la piste 24 et il n'avait pas amorcé une montée en réponse à l'instruction du contrôleur de remettre les gaz, mais il avait maintenu une altitude d'environ 200 pieds au-dessus de la piste. ICN 2240 a survolé l'intersection des pistes 24 et 33 et a touché des roues à quelque 2 500 pieds au-delà du seuil de la piste 24.
