RAPPORT D'ENQUÊTE FERROVIAIRE  
R01T0255

DÉRAILLEMENT EN VOIE PRINCIPALE

DU TRAIN N° M-337-31-24 DU CANADIEN NATIONAL  
AU POINT MILLIAIRE 20,00 DE LA SUBDIVISION BALA  
RICHMOND HILL (ONTARIO)  
LE 24 SEPTEMBRE 2001

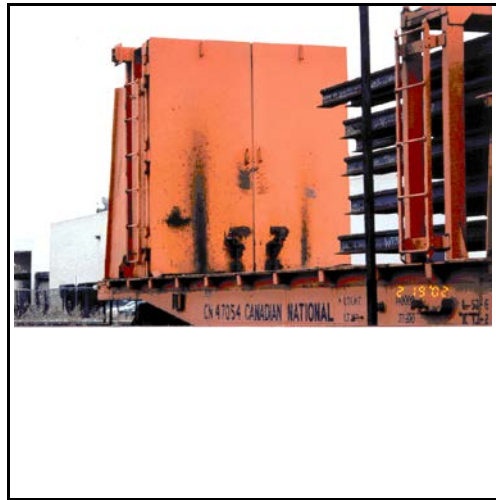
Les wagons porte-rails, regroupés dans une rame de la longueur voulue, sont des wagons plats modifiés, munis de bâtis comptant jusqu'à 10 étages de chargement, montés le long du centre du plancher du wagon. Chaque étage compte 10 logements munis de rouleaux qui permettent de faire rouler les LRS sur toute la longueur des wagons porte-rails au moment du chargement et du déchargement. Chaque rame porte-rails compte un « wagon d'ancrage », appelé aussi wagon central, qui sert à ancrer les étages de rails et à les empêcher de se déplacer. La rame porte-rails comprend un wagon à parois en U à chaque extrémité (voir la figure 1). Les parois

s'ouvrent en direction des rails et servent à garder les rails à bord du wagon au cas où ils se déplaceraient en cours de route. Le matériel roulant de ce type doit observer une vitesse de marche à vue maximale de 40 mi/h.

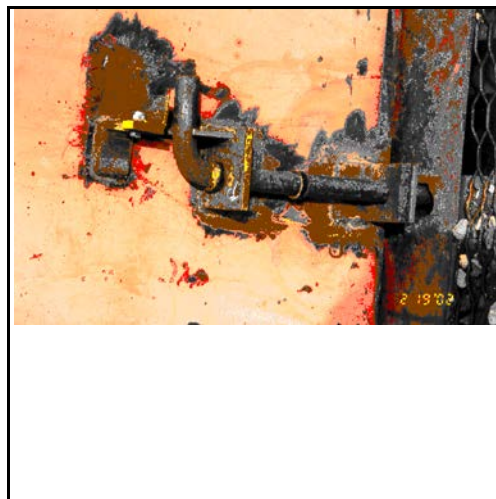
La paroi était supportée par trois charnières. Les soudures de la paroi qui est tombée étaient polies et ne montraient pas de signes de rouille, ce qui indique qu'elles se sont détachées récemment. Le dispositif de verrouillage de la paroi de bout consistait en deux ferrures soudées sur la face de la paroi, dans lesquelles une goupille de verrouillage glissait pour se fixer dans le plancher du wagon (voir la figure 2).

Les ferrures de la paroi et la goupille de verrouillage avaient disparu et les soudures des ferrures étaient couvertes de rouille. Il a été établi que, depuis une période indéterminée, on avait utilisé un bout de tuyau auquel une petite valve était fixée et qu'on l'avait inséré dans le plancher du wagon, devant la paroi de bout, afin de fixer la paroi en place. Ce dispositif de fortune n'a pas été retrouvé. La butée de paroi, soudée au côté

du wagon n° CN 46570 pour empêcher la paroi de se balancer, avait disparu, et la soudure était couverte de rouille.

La conduite du train n'est pas en cause dans cet accident. Le déraillement du train 337 a été causé par un déplacement de la voie ferrée consécutif à un contact avec la paroi de bout du wagon n° CN 46570. S'étant mise en mouvement après avoir perdu le dispositif de fixation de fortune qui la maintenait en place, la paroi de bout a heurté le train adjacent; puis, comme le mécanisme d'arrêt était absent, la paroi a été arrachée de son logement, après quoi elle est tombée entre les deux trains et est restée coincée contre la voie ferrée, laquelle a alors été déplacée.

Transports Canada a fait savoir que le Canadien National (CN) a inspecté tous ses wagons porte-rails et qu'il a mené à bien un programme de réparation et de modification des mécanismes de goupilles de verrouillage. Le CN a aussi rappelé à ses inspecteurs la teneur de son programme d'inspection de ces wagons au moment du chargement et du déchargement, et il les a avisés de porter une attention particulière aux mécanismes de verrouillage et aux butées des portes et des parois de bout.
