RAPPORT D'ENQUÊTE FERROVIAIRE R05W0014

DÉRAILLEMENT

**DU TRAIN N^o 53241 12
EXPLOITÉ PAR LE CANADIEN NATIONAL
AU POINT MILLIAIRE 4,55
DE LA SUBDIVISION LETELLIER
À WINNIPEG (MANITOBA)
LE 12 JANVIER 2005**

Rapport numéro R05W0014

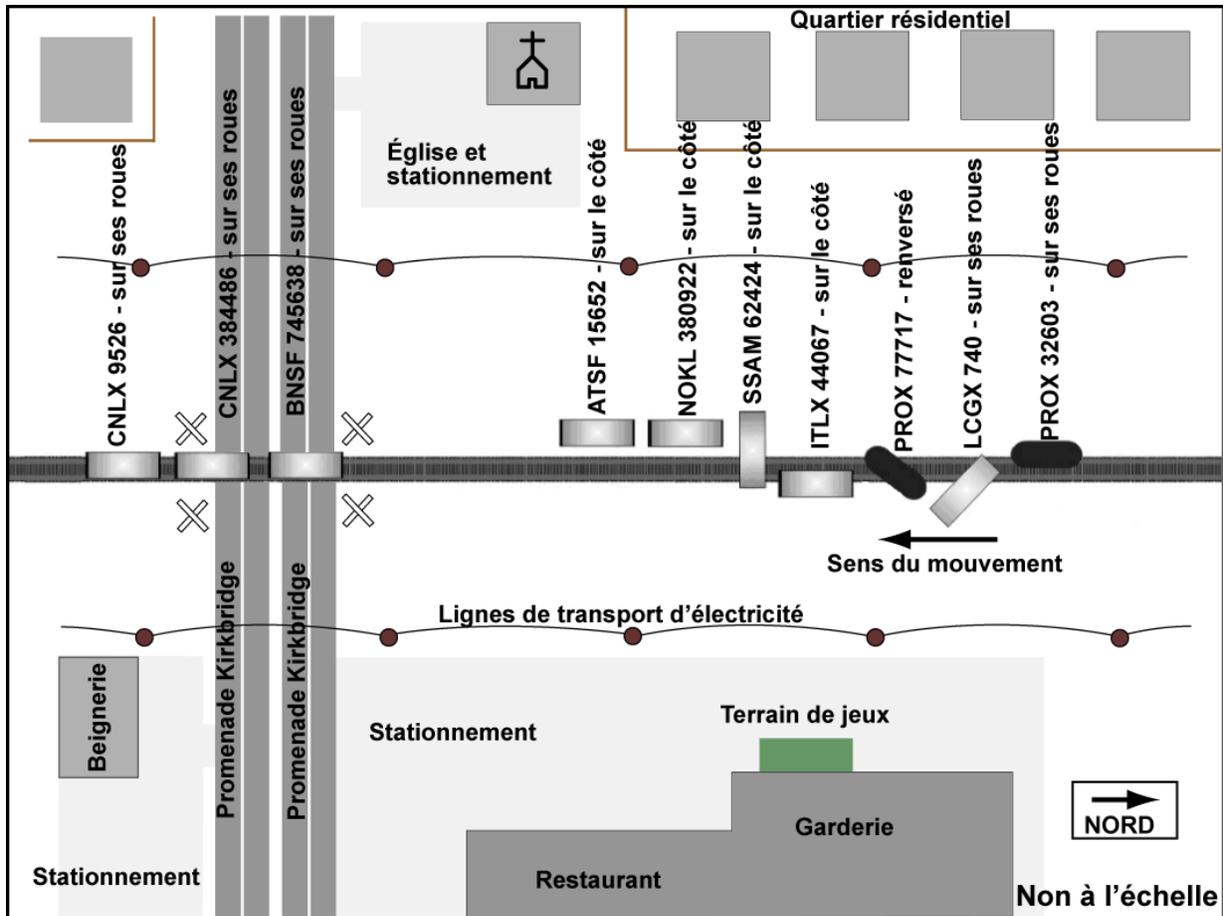
Figure 1. Schéma montrant les lieux du déraillement

La locomotive s'est immobilisée au point milliaire 4,64, les wagons déraillés se retrouvant dans diverses positions le long de l'emprise. La figure 1 montre un schéma représentant les lieux du déraillement. Le 16^e wagon (n° CNLX 9526), en l'occurrence un wagon-trémie couvert chargé, est resté à la verticale même si ses roues L4 et R4 avaient quitté les rails. L'examen du wagon a révélé que des pièces des adaptateurs de roulements à rouleaux L3 et R3 s'étaient brisées et avaient disparu. Les pièces manquantes n'ont pas été retrouvées.

Les 17^e et 18^e wagons, des wagons-trémies couverts chargés, obstruaient le passage à niveau public de Kirkbridge Drive, point milliaire 4,45. Le 23^e wagon (n° PROX 77717), un wagon-citerne contenant du chlorure de calcium (un produit non réglementé), s'était renversé, laissant fuir une quantité minimale de produit. Le 25^e wagon (n° PROX 32603), un wagon-citerne contenant du gaz de pétrole liquéfié (n° ONU 1075), est resté à la verticale et n'a rien perdu de son chargement.

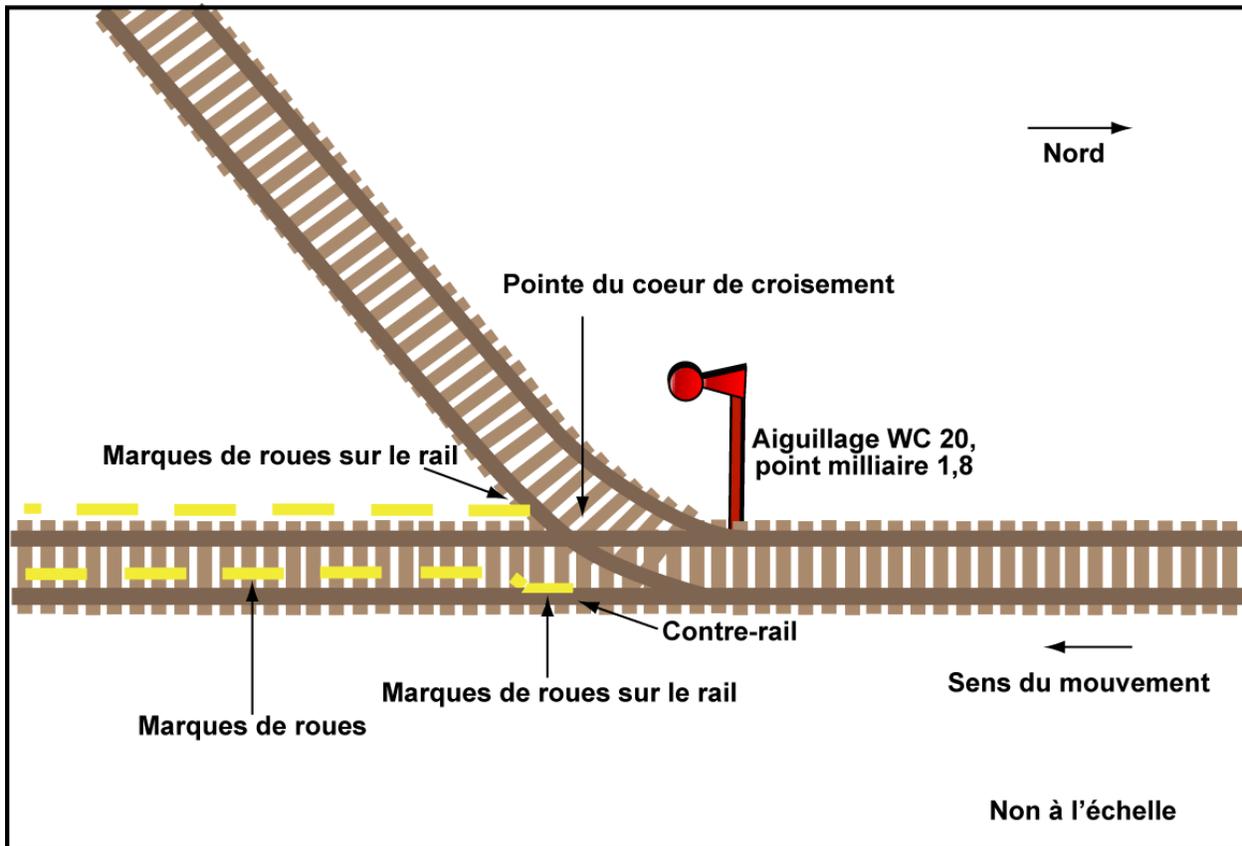
Figure 2. Positions des marques de roues près du branchement WC20

On a relevé, au sommet des traverses, des marques qui allaient en direction nord entre la position des wagons déraillés et le branchement WC20, situé au point milliaire 1,8 (voir la figure 2). À l'est du branchement, on a observé des marques au sommet du contre-rail, à 12 3/8 pouces au nord de la pointe de cœur (de croisement). À l'extrémité du contre-rail, on a aussi observé des marques sur les traverses, entre les rails. À l'extrémité ouest du branchement, il y avait des marques sur les traverses et sur les selles de rail à partir du talon du croisement. Ces marques entre les rails se poursuivaient sur la voie principale industrielle, sur une éclisse et le long du côté ouest de la voie principale.

Les marques de roues au sommet du contre-rail est du branchement WC20 ont été les premiers indices du déraillement. La position de ces marques donne à penser que le soulèvement des roues s'était produit avant que les roues atteignent la pointe de cœur. Le CNLX 9526 a été le premier wagon à dérailler. Les marques de roues ont indiqué que le CNLX 9526 avait roulé avec les roues déraillées sur une distance approximative de 2,75 milles avant que le SUI se produise.

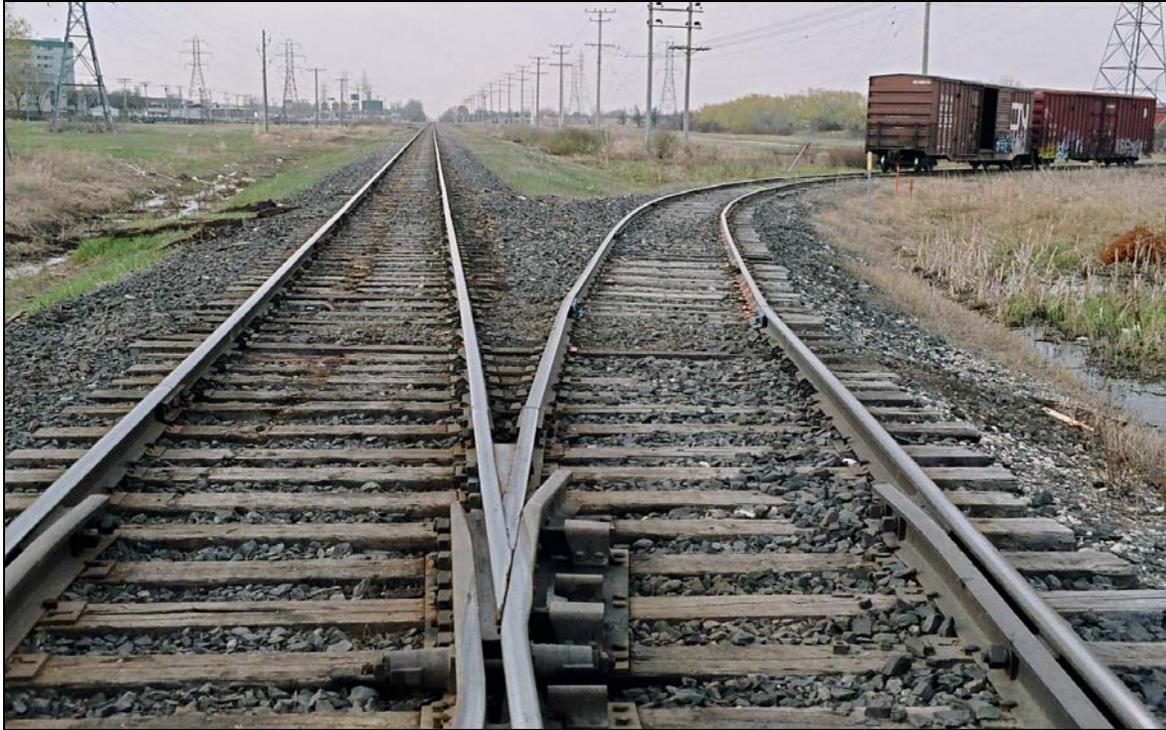
Photo 1. Branchement WC20 au point milliaire 1,8

Le branchement du point milliaire 1,8 était un branchement n° 8 de 100 livres à déviation à droite, muni d'un cœur à ressort et d'un contre-rail de hauteur standard qui étaient conformes aux spécifications de l'AREMA³ (voir la photo 1). Le cœur à ressort était supporté par une plaque de base assujettie aux traverses par des crampons de type standard. Le contre-rail était boulonné au rail de roulement et reposait sur des selles retenues aux traverses par des crampons de type standard. Un cœur à ressort est muni d'une aile articulée qui dirige les convois vers l'itinéraire dévié et qui est retenue en place par un ressort. Cette aile assure un appui solide pour la roue quand le train circule sur la voie principale, mais s'ouvre sous l'effet d'une pression latérale pour faire passer le convoi sur l'itinéraire dévié.

2. Le léger décalage de l'alignement de la voie aux abords du branchement WC20 a occasionné des contraintes latérales suffisamment importantes pour faire ouvrir l'aile à ressort, de sorte que les roues ouest ont pu suivre l'itinéraire dévié en passant sur la pointe de cœur, ce qui a entraîné le déraillement.

- On a corrigé immédiatement le gauchissement de la voie à l'aide de cales d'épaisseur.
- On a procédé au nivellement et au dressage de la voie dès que le sol a dégelé.
- En raison de l'instabilité relative du sol aux abords de l'aiguillage, on a remplacé le cœur de croisement par un cœur standard sans ressorts.
- On a mis sur pied une campagne-éclair d'éducation qui s'adressait aux inspecteurs de la voie et qui rappelait l'importance des gauchissements de la voie et les façons de les localiser.
- On a mis en place un calendrier révisé qui permettra de faire un meilleur usage et un usage plus fréquent du camion rail-route de contrôle de l'état géométrique de la voie dans les voies de service.

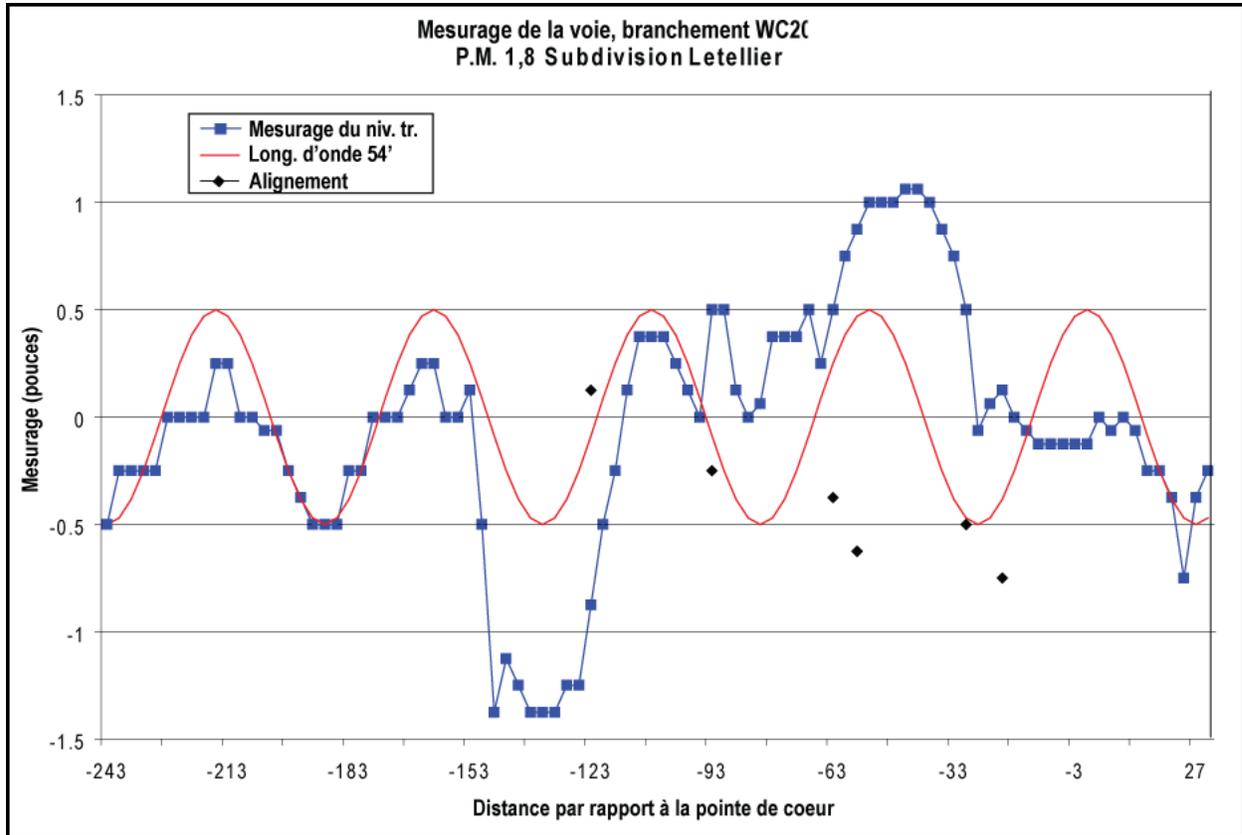
Figure 3. Mesurages de l'alignement et du nivellement transversal aux alentours du branchement WC20

Après le déraillement du 12 janvier 2005, une vérification de l'écartement et de la cote de protection de pointe du branchement a révélé qu'ils étaient conformes aux normes. De plus, le mesurage de l'alignement de la voie a révélé qu'il était aussi conforme aux normes. Toutefois, dans les 21 pieds précédant la pointe de cœur, on a relevé un décalage de l'alignement de la voie, qui est passé de $-\frac{3}{4}$ de pouce à $+\frac{1}{2}$ pouce (c'est-à-dire que la voie s'était déplacée vers l'est).

On a aussi mesuré le nivellement transversal à partir d'une distance de 240 pieds au nord du branchement. On a relevé un défaut nécessitant une intervention pressante (Warp 62) à environ 150 pieds au nord de la pointe de cœur. Les écarts du nivellement transversal sont reproduits dans la figure 3, indiquant des valeurs allant d'environ +1 pouce à $-1\frac{3}{8}$ pouce. Dans le graphique, les valeurs positives de nivellement transversal correspondent aux endroits où le rail ouest était haut, tandis que les valeurs négatives montrent les endroits où le rail ouest était bas.

À la figure 3, on a superposé une onde sinusoïdale ayant une longueur d'onde de 54 pieds (c'est-à-dire l'espacement approximatif des écarts de la voie) sur les mesurages de la voie. L'onde a été tracée de façon qu'elle corresponde au plus près aux écarts maximaux de nivellement transversal.

On a relevé plusieurs écarts du nivellement transversal sur le tronçon de 240 pieds situé au nord du branchement WC20. Deux de ces écarts excédaient le seuil qui correspond aux défauts nécessitant une intervention prioritaire, et il y avait un défaut nécessitant une intervention pressante (Warp 62). L'espacement de ces défauts du nivellement transversal correspondait à une longueur d'ondes d'environ 54 pieds. Le train roulait à 21 mi/h aux abords du branchement. La combinaison de la vitesse du train (c'est-à-dire à l'intérieur de la plage allant de 15 à 25 mi/h) et de l'espacement des écarts du nivellement transversal (c'est-à-dire longueur d'onde de 54 pieds) a dû provoquer dans le wagon-trémie couvert n° CNLX 9526 des oscillations dont la fréquence était d'environ 0,6 cps, soit à l'intérieur de la gamme de fréquence naturelle de ce type de wagon (de $\frac{1}{2}$ à $\frac{2}{3}$ de cps). Comme le wagon était à l'intérieur de cette gamme critique de fréquences, les balancements du châssis qui en ont résulté ont été suffisants pour causer un soulèvement des roues du côté est du bogie arrière. En raison de ce soulèvement des roues, le contre-rail n'a pas pu jouer son rôle, consistant à diriger les roues ouest vers la direction donnée par la pointe de cœur. De plus, dans les 21 pieds qui précédaient la pointe de cœur, la voie était affectée d'un léger décalage vers l'est, ce qui fait qu'au moment où le bogie arrière du CNLX 9526 approchait de la pointe de cœur, le wagon a dû résister à ce léger décalage, exerçant une contrainte latérale sur le rail. Cette contrainte latérale a été suffisante pour faire ouvrir l'aile à ressort du branchement, de sorte que les roues du côté ouest se sont engagées dans l'itinéraire dévié en passant sur la pointe de cœur, ce qui a amorcé le processus de déraillement.

1. Un certain nombre d'écarts consécutifs du nivellement transversal placés à des intervalles critiques, combinés au fait que le wagon n° CNLX 9526 roulait à l'intérieur d'une gamme critique de vitesses, ont entraîné le soulèvement des roues du côté est du wagon.
