**RAPPORT D'ENQUÊTE FERROVIAIRE**  
**R09W0259**

**COLLISIONS HORS D'UNE VOIE PRINCIPALE**  
**DES TRAINS DE MARCHANDISES 870-013, 2-298-16 ET 2-199-15**  
**DU CHEMIN DE FER CANADIEN PACIFIQUE**  
**POINT MILLIAIRE 159,31 DE LA SUBDIVISION WEYBURN**  
**NORTH PORTAL (SASKATCHEWAN)**  
**LE 19 DÉCEMBRE 2009**

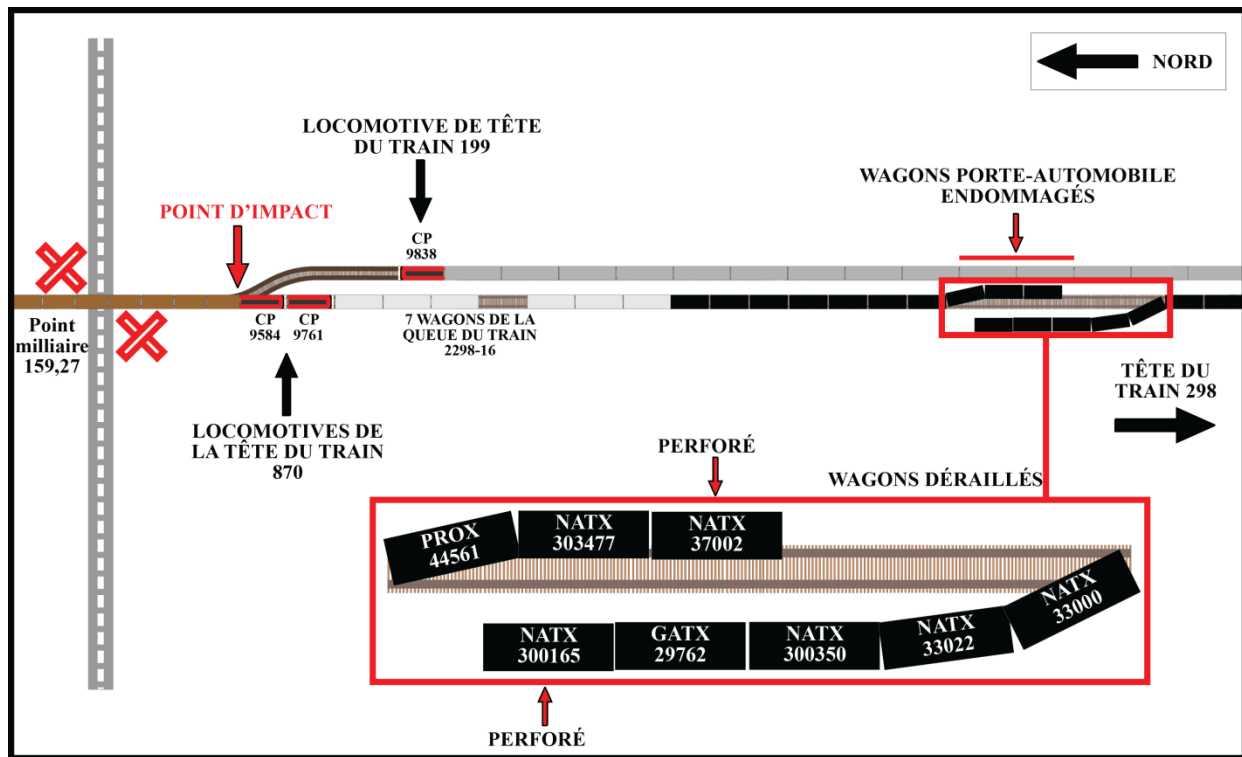
Figure 2. Schéma du lieu de l'accident

La locomotive de tête du train 870 a été endommagée par la force de l'impact, mais n'a pas déraillé, ni aucun de ses wagons. Les wagons 91 à 98 du train 298, tous des wagons-citernes contenant des résidus d'essence (UN1203), ont déraillé. Les wagons 95 et 96 ont été perforés, mais il n'y a eu aucune fuite de produit. Les wagons 99 à 112 ont subi des dommages mineurs causés par la force de l'impact, mais n'ont pas déraillé. Les wagons du train 199 ont été heurtés par les wagons déraillés du train 298; 2 wagons porte-automobiles chargés ont subi des dommages mineurs. La voie a été endommagée sur une longueur d'environ 150 pieds.

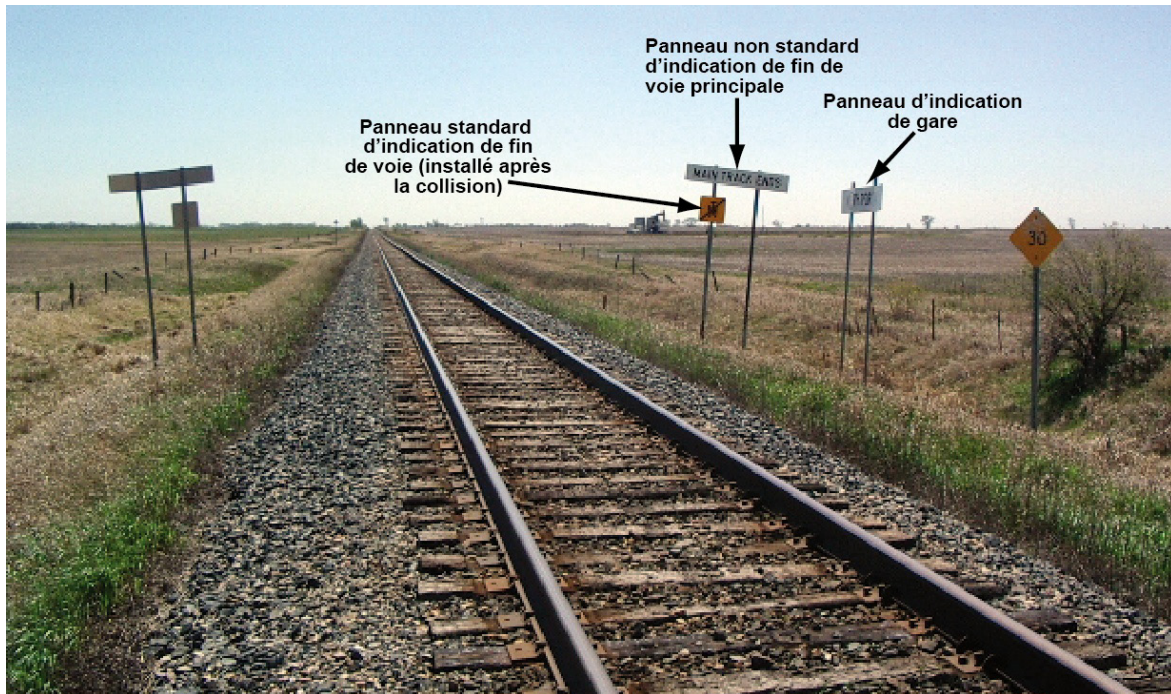
Photo 1. Signalisation en direction sud au point milliaire 158,0.

verraient, les équipes peu familières avec la subdivision Weyburn pourraient ne pas reconnaître immédiatement ce panneau et le confondre avec un panneau d'indication de gare à 1 mille, plus particulièrement quand l'équipe conduit dans des conditions de visibilité réduite. L'utilisation de panneaux non standard méconnus augmente le risque d'interprétation erronée et peut amener l'équipe à prendre une décision pour la conduite du train qui serait inappropriée et dangereuse pour la sécurité.

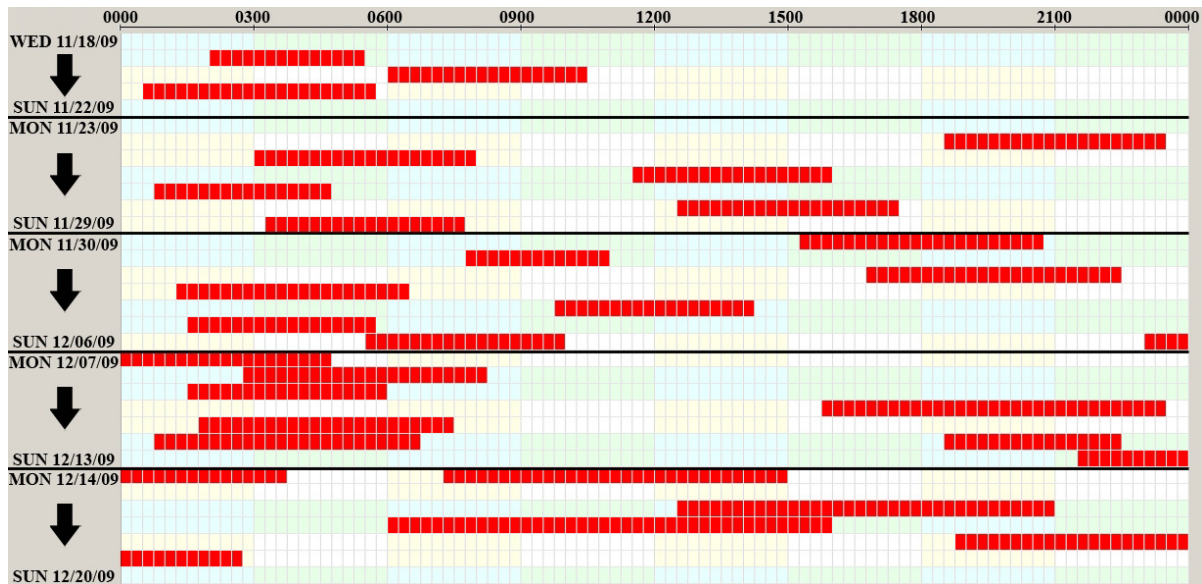
Le mécanicien a effectué 28 quarts de travail au cours des 30 jours précédant l'événement, y compris le quart de travail pendant lequel l'événement s'est produit. Ce calendrier des quarts de travail respectait la période de service maximale et les heures de repos obligatoires énoncées dans les *Règles relatives au temps de travail et de repos du personnel d'exploitation ferroviaire (Règles relatives au temps de travail et de repos)* de Transports Canada (TC) (voir l'annexe A). Les heures de début et de fin variaient considérablement et étaient difficilement prévisibles (voir la figure 5).

Figure 5. Horaire des 30 jours de travail du mécanicien; les périodes de travail sont en rouge.

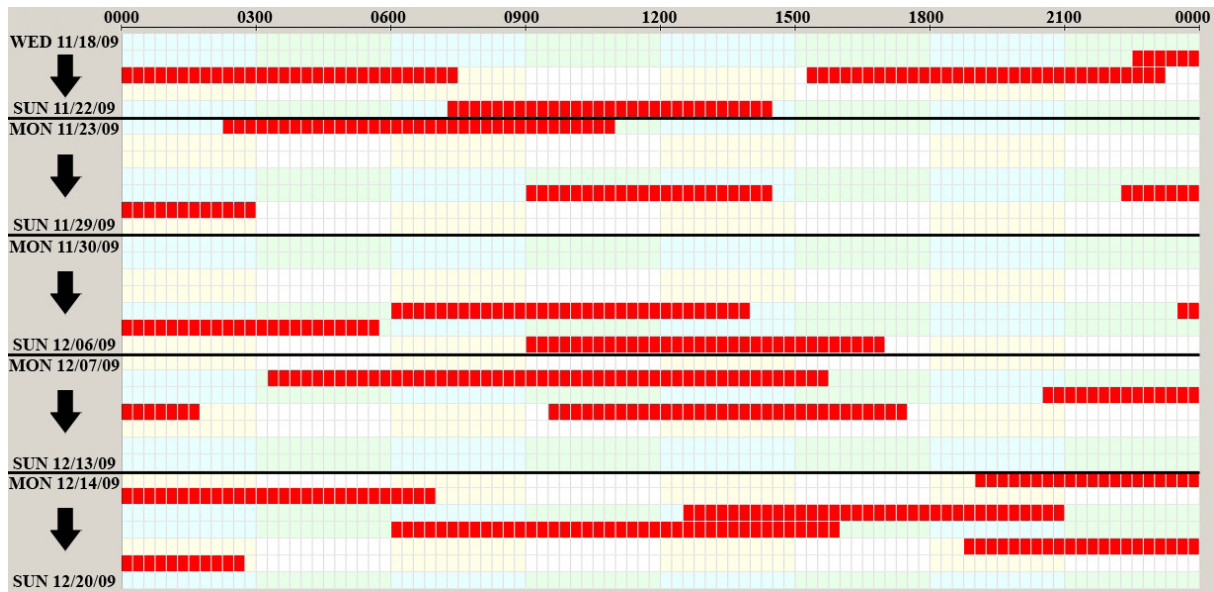
Le stagiaire a effectué 16 quarts de travail au cours des 30 jours précédant l'événement, y compris le quart de travail pendant lequel l'événement s'est produit. Ce calendrier des quarts de travail respectait la période de service maximale et les heures de repos obligatoires énoncées dans les *Règles relatives au temps de travail et de repos* de TC. Les heures de début et de fin variaient considérablement et étaient difficilement prévisibles (voir la figure 6).

Figure 6. Horaire des 30 jours de travail du stagiaire; les périodes de travail sont en rouge.

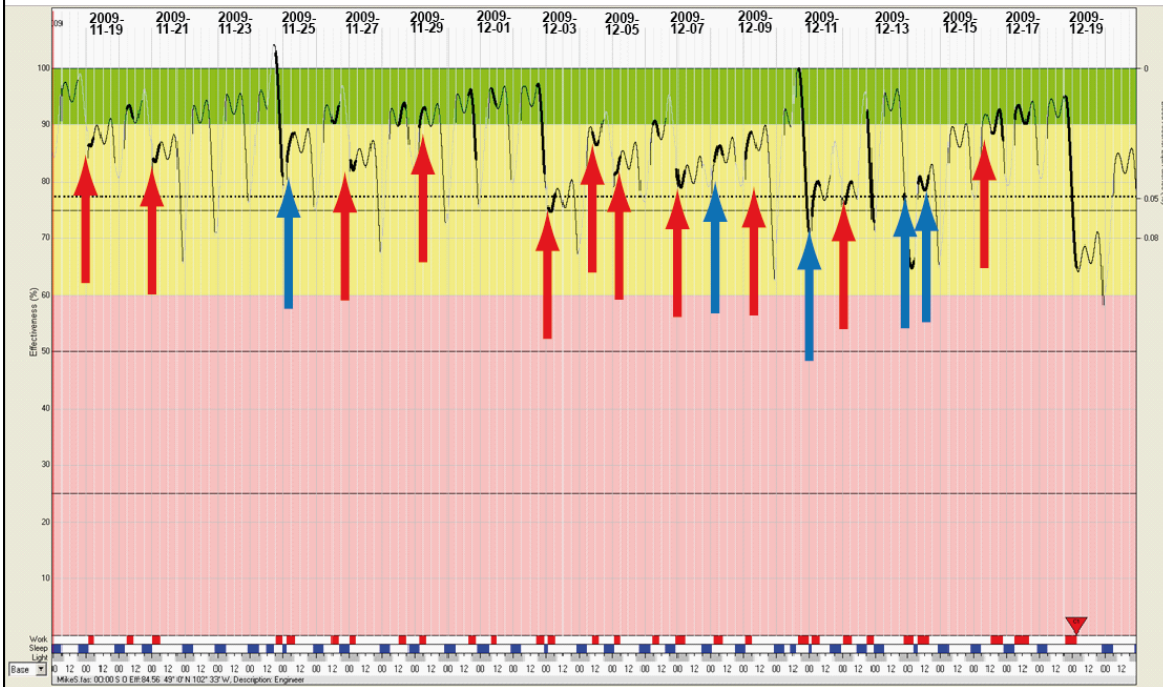
Selon l'analyse réalisée avec le logiciel FAST, au cours des 30 jours précédents, un employé à l'horaire de travail semblable à celui du mécanicien aurait été susceptible de commencer 16 de ses 28 quarts de travail alors que son efficacité était réduite en raison de la fatigue. Cependant, le quart de travail pendant lequel s'est produit l'accident ne figurerait pas parmi ces quarts. De ces 16 quarts, une efficacité réduite aurait été la conséquence directe d'une désynchronisation du rythme circadien à 5 reprises (voir l'annexe B). Suivant l'horaire de travail du stagiaire, un employé aurait été susceptible de commencer 8 des 16 quarts de travail alors que son efficacité était réduite en raison de la fatigue; un de ces quarts aurait été celui pendant lequel s'est produit l'accident. Une efficacité réduite pendant 3 des 8 quarts de travail aurait été une conséquence directe de la désynchronisation du rythme circadien. Au moment de l'accident, après avoir été de service pendant 8 heures, les 2 membres de l'équipe auraient été susceptibles d'être moins efficaces. La diminution de l'efficacité n'aurait pas été causée par la désynchronisation du rythme circadien.

Quarts de travail commencés avec un rythme circadien d/synchronisé, ce qui se traduit par une efficacité réduite et une baisse de rendement (<90%) en raison de fatigue. =
