**RAPPORT D'ENQUÊTE FERROVIAIRE
R11V0057**

**DÉRAILLEMENT EN VOIE PRINCIPALE
DU TRAIN-BLOC DE CHARBON NO 861-060
EXPLOITÉ PAR LE CHEMIN DE FER CANADIEN PACIFIQUE
AU POINT MILLIAIRE 30,0 DE LA SUBDIVISION CRANBROOK
À FERNIE (COLOMBIE-BRITANNIQUE)
LE 8 MARS 2011**

Rapport numéro R11V0057

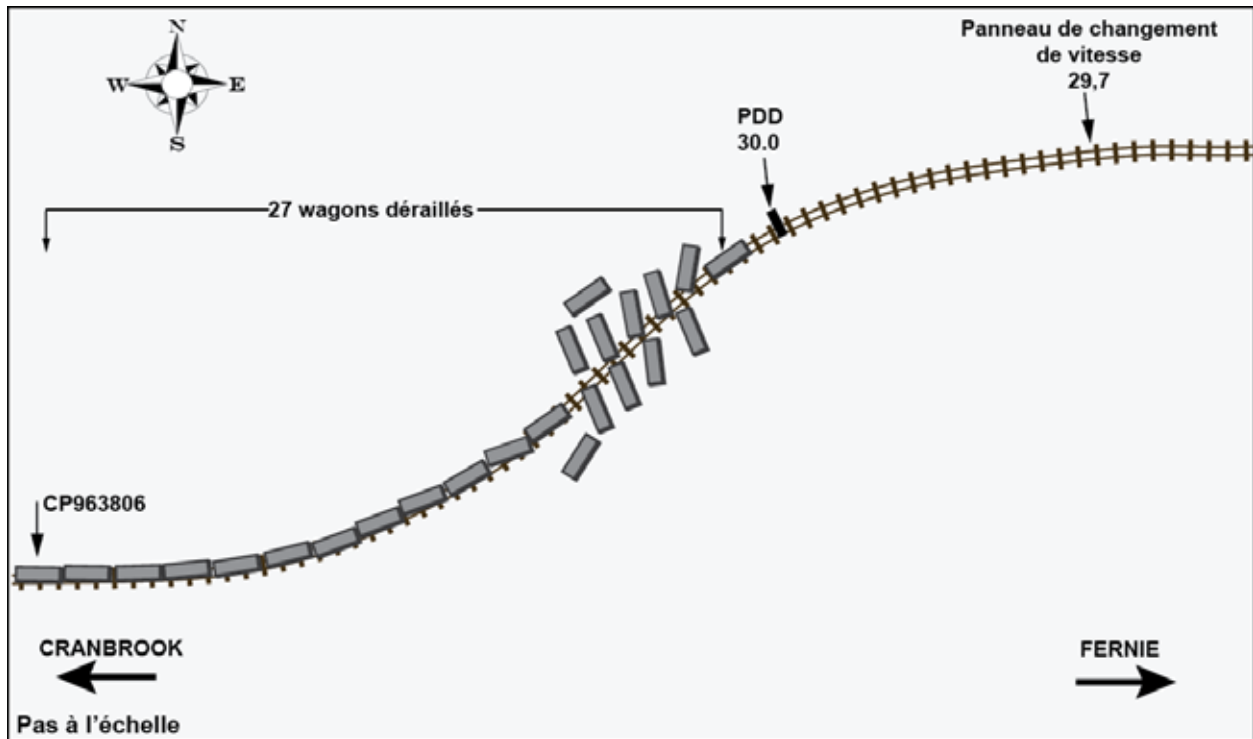
Au total, 27 wagons ont quitté la voie à l'ouest du point de déraillement (PDD), aux environs du point milliaire 30,0. CP 963806 était le 32^e wagon du train et le premier des wagons à avoir quitté la voie (Figure 2). Au moment de l'incident, le lieu était recouvert de neige. Au cours des 4 semaines précédentes, on avait observé diverses conditions météorologiques dans ce secteur, notamment du dégel, de la pluie, et des chutes de neige abondantes suivies de gel.

Au PDD, un examen du rail haut (sud) a révélé la présence de marques sur son côté intérieur qui indiquaient qu'une roue était tombée en raison d'un renversement du rail. Il y avait également des marques d'impact sur les anticheminants du rail adjacent qui ont été faites par les wagons déraillés.

Figure 2. Schéma du lieu de déraillement

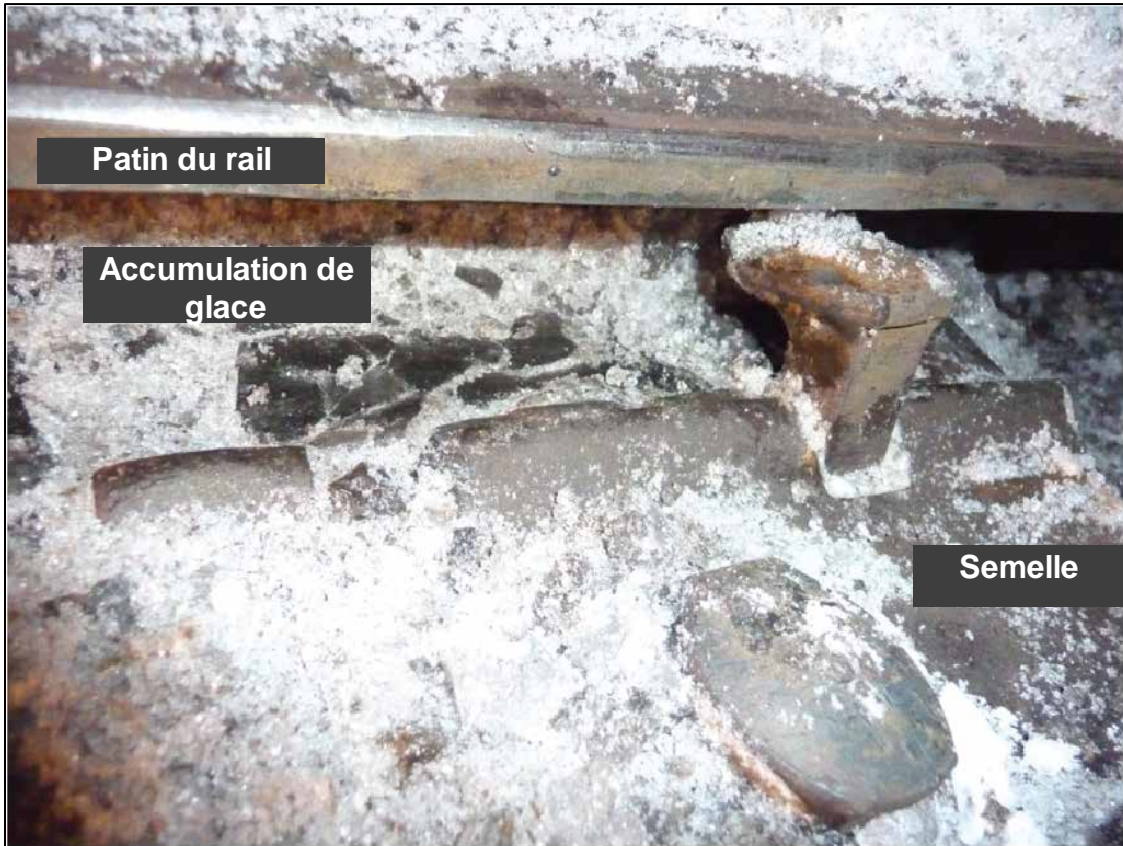
Durant l'examen sur place, il y avait de la glace sur les selles du rail haut près du PDD (Photo 1), y compris près de l'appui du rail. Une telle situation résulte normalement d'une combinaison de conditions météorologiques avec l'état de la voie, dont un drainage inadéquat.

Photo 1. Accumulation de glace sur la selle

2. Le surécartement initial était conforme aux normes de sécurité du RSV, mais a été aggravé par l'inclinaison graduelle vers l'extérieur du rail haut avec l'accumulation de glace entre le patin du rail et les semelles.

3. Le système d'attache par crampons, les périodes de gel et de dégel au cours des 4 semaines précédentes et l'effet de pompage créé par les trains qui aspiraient de la neige ou de l'eau de fonte ont favorisé l'accumulation de glace entre le patin du rail et les semelles.

- En septembre 2011, des semelles laminées ont été installées dans la courbe où s'est produit le déraillement, dans la foulée de la pose de nouveaux rails.
- Le panneau de vitesse de 30 mi/h a été déplacé de son emplacement initial au point milliaire 29,7 à un point plus à l'est de courbe où s'est produit le déraillement. Avec ce changement, les trains en direction ouest termineront leur freinage avant de négocier cette courbe, ce qui se traduira par une diminution des forces latérales dans la courbe.
