**RAPPORT D'ENQUÊTE MARITIME  
M03W0265**

**L'EMBARCATION DE PLAISANCE *MISTRAL*  
ET LE CHALAND *PACKMORE 4000* REMORQUÉ PAR LE  
REMORQUEUR *TIGER SHAMAN*  
SUR LE FLEUVE FRASER PRÈS DE MISSION  
(COLOMBIE-BRITANNIQUE)  
LE 20 DÉCEMBRE 2003**

Rapport numéro M03W0265

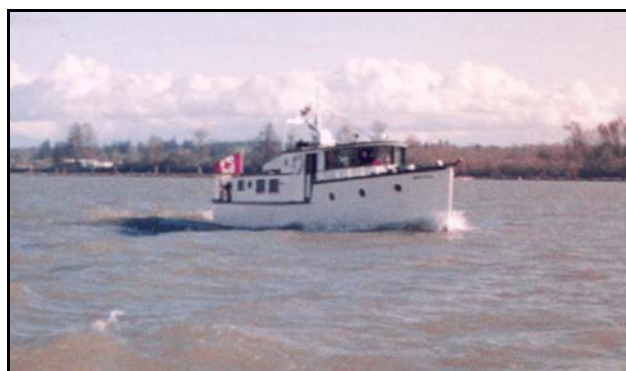
Le *Mistral* était une embarcation de plaisance en bois faisant un peu plus de 15 tonneaux de jauge brute. Il était propulsé par un seul moteur à essence de 112 kW, situé entre la cabine à couchettes en « V » à l'avant et le salon principal à l'arrière. La timonerie surélevée, située au-dessus du compartiment moteur, comportait sept fenêtres verticales disposées en

Photo 1. L'embarcation de plaisance *Mistral*

arc de cercle donnant une vue à l'avant du maître couple depuis le poste de contrôle du côté bâbord de la timonerie (voir la photo 1).

L'embarcation de plaisance *Mistral* a été complètement détruite. Elle a perdu une grande section sur l'arrière tribord, depuis environ 1,2 m à l'avant du tableau arrière, sur une longueur de 4,6 m et jusqu'à 0,6 m sous le plat-bord.

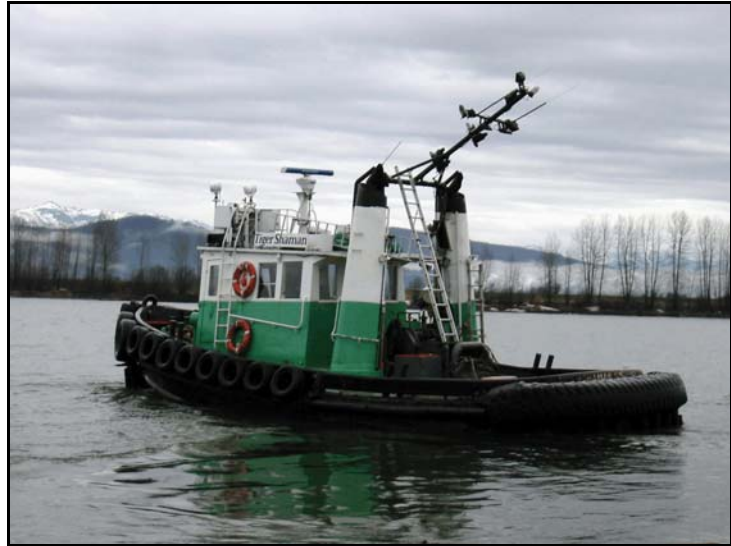
Le *Tiger Shaman* est un remorqueur en acier basé à Mission (Colombie-Britannique). Il ne possède pas de cabines à couchettes. Il est utilisé comme navette, sous la conduite d'un capitaine breveté secondé par un matelot durant les opérations de remorquage sur le fleuve Fraser. La timonerie est dotée de fenêtres sur les quatre côtés, et le pupitre de commande principal se trouve face au centre des fenêtres avant. L'ensemble d'instruments de navigation comprend un compas magnétique, un échosondeur, deux radios VHF et un radar. Un poste de commande secondaire se trouve au sommet de la timonerie. Le treuil de remorquage est situé sur le pont principal derrière la timonerie, entre deux conduits d'échappement moteur verticaux (voir la photo 2).

Photo 2. Le remorqueur *Tiger Shaman*, avec son mât baissé à 45 degrés

Lorsque le *Tiger Shaman* arrive à environ 1 800 m à l'ouest du pont routier, son mât principal est abaissé en l'inclinant vers l'arrière d'environ 45 degrés; les feux de tête de mât restent allumés. Le mât est abaissé afin de réduire le tirant d'air du remorqueur.

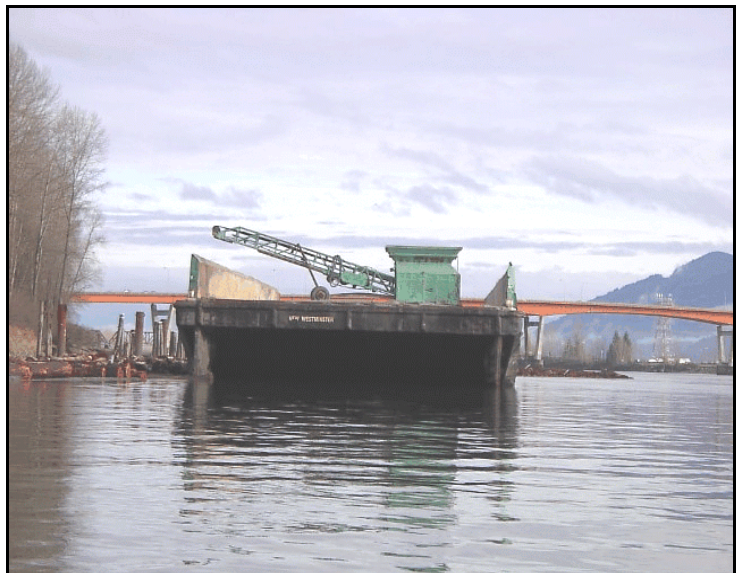
Le *Packmore 4000* est un chaland à plate-forme à coque d'acier, servant principalement à transporter du gravier. Deux pavois d'acier d'une hauteur approximative de 3 m longent les côtés du pont découvert pour contenir la cargaison. Des supports de fixation pour feux de navigation portables se trouvent aux extrémités de chaque pavois, à environ 1,5 m au-dessus du pont. Une trémie mobile / mât de charge se trouvait sur le pont principal, à l'arrière (voir la photo 3).

Photo 3. Vue d'une extrémité du chaland *Packmore 4000*

Le soir de l'événement, les feux latéraux à DEL du *Packmore 4000* étaient fixés dans les supports de fixation soudés au bord d'attaque des pavois, à bâbord et à tribord. Les pavois sont érigés perpendiculairement au pont du chaland, et les supports de fixation sont alignés de sorte que l'axe de la lumière soit parallèle au plan de flottaison lorsque le chaland a une assiette nulle. Le chaland à vide avait un enfoncement arrière de 10 cm, ce qui altérerait le plan horizontal de moins de 0,1 °. Cet écart ne nuirait pas sensiblement à l'efficacité du feu.

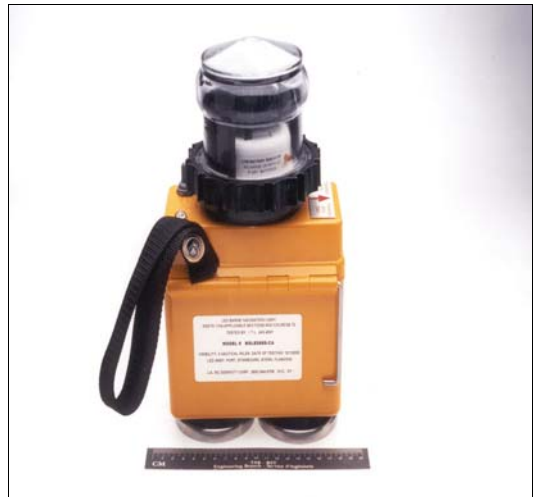
L'enquête du BST sur l'abordage de 1999 entre l'embarcation de plaisance *Sunboy* et le remorqueur *Jose Narvaez* remorquant le chaland *Texada B.C.* (M99W0133) a déterminé que le feu portable utilisé sur le chaland ne respectait pas les exigences minimales de portée. En conséquence, l'industrie du remorquage et Transports Canada ont cherché une solution. Des feux de navigation pour chalands fabriqués aux États-Unis et respectant la réglementation pertinente de la Garde côtière américaine ont été soumis à des essais, et Transports Canada a constaté qu'ils répondaient aux exigences du *Règlement sur les abordages* et aux *Normes concernant les feux de navigation, marques, appareils de signalisation sonore et réflecteurs radar*, TP 1861, et pouvaient être utilisés sur des chalands sans équipage en eaux canadiennes. Ces feux approuvés recourent à la technologie des DEL (voir la photo 4).

Photo 4. Feu de navigation à DEL pour chaland

Le Laboratoire du BST a effectué des calculs pour déterminer l'intensité lumineuse minimale à des distances intermédiaires qui équivaldrait aux 12 candelas prescrites à 3 milles. En appliquant cette formule, la luminosité maximale observée a été de 16,45 candelas – soit 37 p. 100 de plus que le minimum exigé à 3 milles.

Cependant, le secteur vertical de la lumière émise par le feu dépassant 12 candelas était d'environ 1,8 degrés, et le secteur vertical dépassant 7,2 candelas était de 4,9 degrés.

- les feux de navigation portables utilisés au moment de l'événement étaient certifiés pour des chalands sans équipage;
- s'ils sont disposés convenablement, ces feux respectent les exigences concernant l'intensité lumineuse à l'horizontale prescrites par la norme UL 1104, *Marine Navigation Lights*;

- ces feux portables à piles ne respectent pas le critère de la luminosité à la verticale que prévoit la norme UL 1104 pour d'autres bâtiments commerciaux, et il n'est pas exigé qu'ils le fassent lorsqu'ils sont utilisés sur des chalands sans équipage en eaux canadiennes ou américaines;

- il existe un risque de mal aligner la tête et la base de ces feux. Le cas échéant, le feu peut ne pas respecter les exigences en matière d'intensité lumineuse horizontale. Le fabricant ne fournit pas de documentation sur l'alignement;
