RAPPORT D'ENQUÊTE MARITIME M04W0235

NAUFRAGE AYANT ENTRAÎNÉ DES PERTES DE VIE

**DU REMORQUEUR *MANSON* ALORS QU'IL REMORQUAIT
LA BARGE-GRUE *McKENZIE* ET LA BARGE-PONT *M.B.D. 32*
DANS LE DÉTROIT DE GÉORGIE (COLOMBIE-BRITANNIQUE)**

LE 6 NOVEMBRE 2004

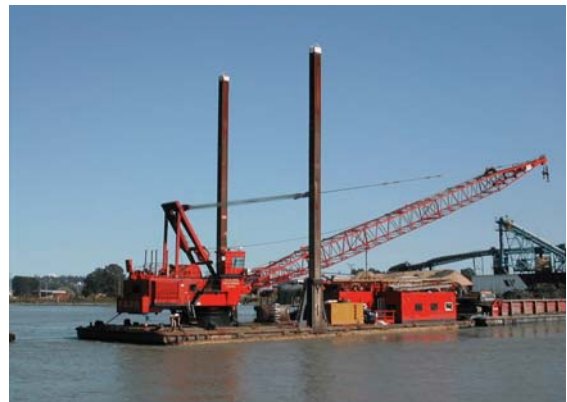
Photo 2. *McKenzie*

Le *McKenzie* est une barge-grue spécialisée dotée d'une grue de grande capacité montée sur un socle et fixée en permanence au pont. Des pilotis servant à maintenir la barge en position se trouvaient près du milieu de la barge. Dans la photo 2, les pilotis sont en position levée – ainsi qu'ils l'étaient pendant que la barge était remorquée. La grue était située près de l'avant, où les brides de remorquage étaient fixées.

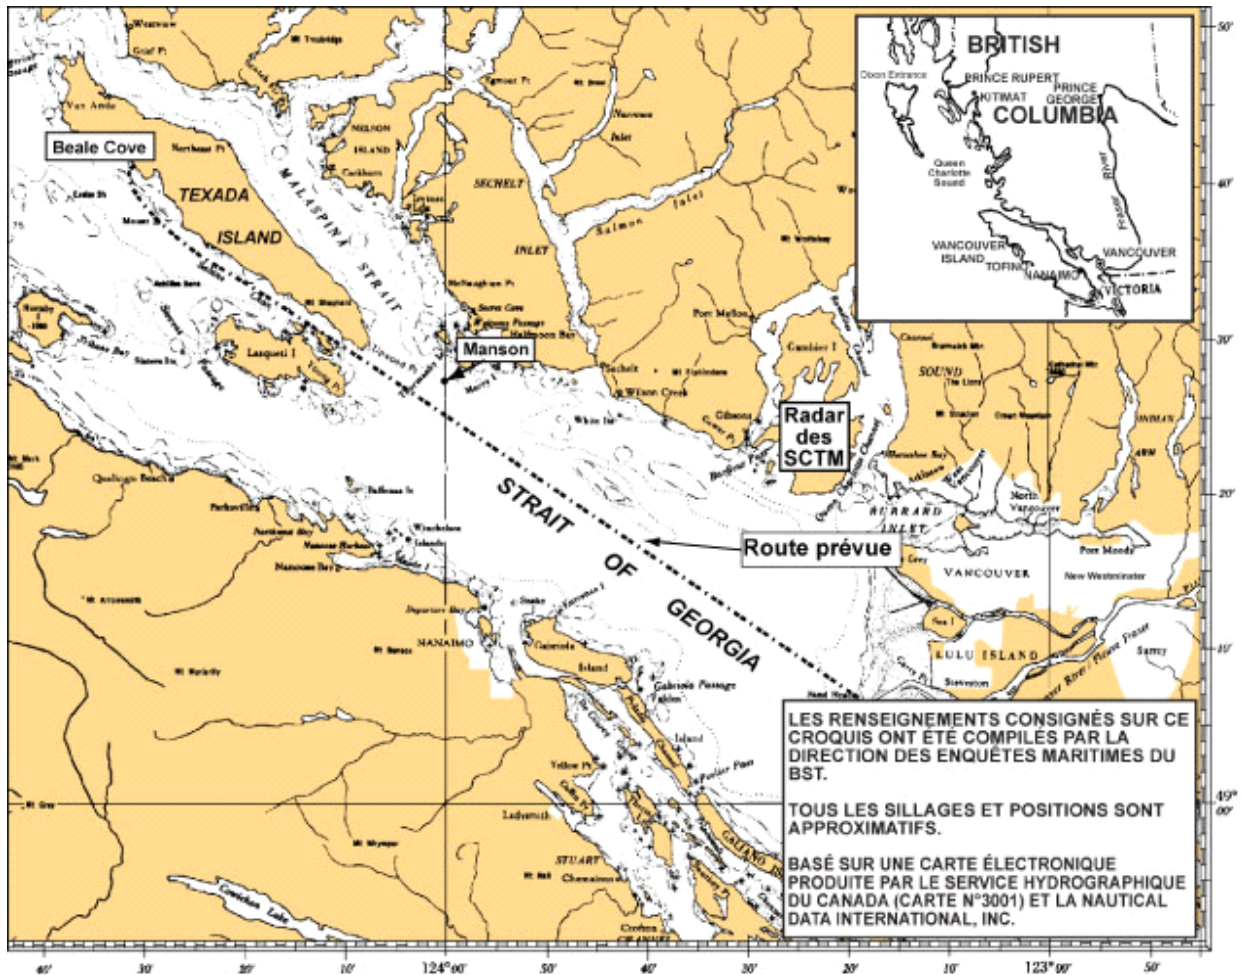
Figure 1. Croquis du secteur de l'événement

enregistrées par les SCTM de Victoria indiquent qu'à 2 h 43, le *Manson*, remorquant le *McKenzie*, met le cap sur tribord vers le *M.B.D. 32*. Le remorqueur et la barge s'approchent alors rapidement (vitesse de remorquage) du *M.B.D. 32*.
