RAPPORT D'ENQUÊTE MARITIME
M05W0141

CHAVIREMENT ET NAUFRAGE AVEC PERTES DE VIE

DU BATEAU DE PÊCHE *OCEAN TOR*
À L'OUEST DU CAP FLATTERY
DANS L'ÉTAT DE WASHINGTON AUX ÉTATS-UNIS
LE 26 JUILLET 2005

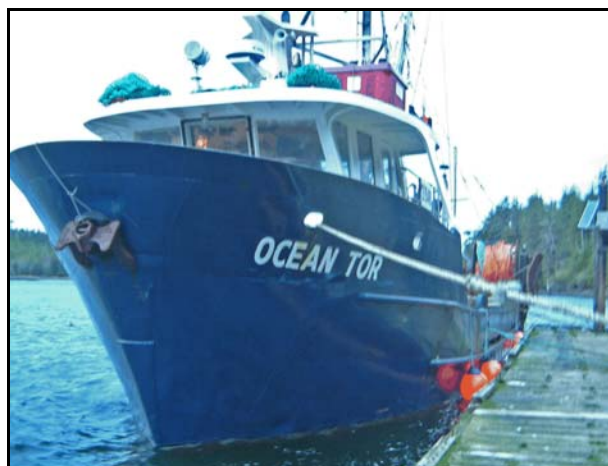
Photo 1. L'*Ocean Tor*

L'*Ocean Tor* était un petit chalutier ponté à coque à double bouchain en acier soudé, avec un pont de gaillard surélevé. La coque sous le pont principal était divisée en six compartiments par cinq cloisons transversales étanches à l'eau et abritait les emménagements avant; le compartiment moteur; les cales à poisson avant (bâbord et tribord); les cales à poisson arrière (bâbord et tribord); les cales à glace (bâbord et tribord) ainsi que la cambuse qui abritait les réservoirs de carburant bâbord et tribord et le compartiment de l'appareil à gouverner situé dans l'axe longitudinal. Il y avait également deux réservoirs de carburant dans le compartiment moteur. Deux citernes d'eau douce et une citerne de ballast étaient situées en
