## **RAPPORT D'ENQUÊTE SUR LA SÉCURITÉ DU TRANSPORT MARITIME M19A0025**

### **NAUFRAGE ET PERTE DE VIE**

Bateau de travail *Captain Jim*

29 janvier 2019

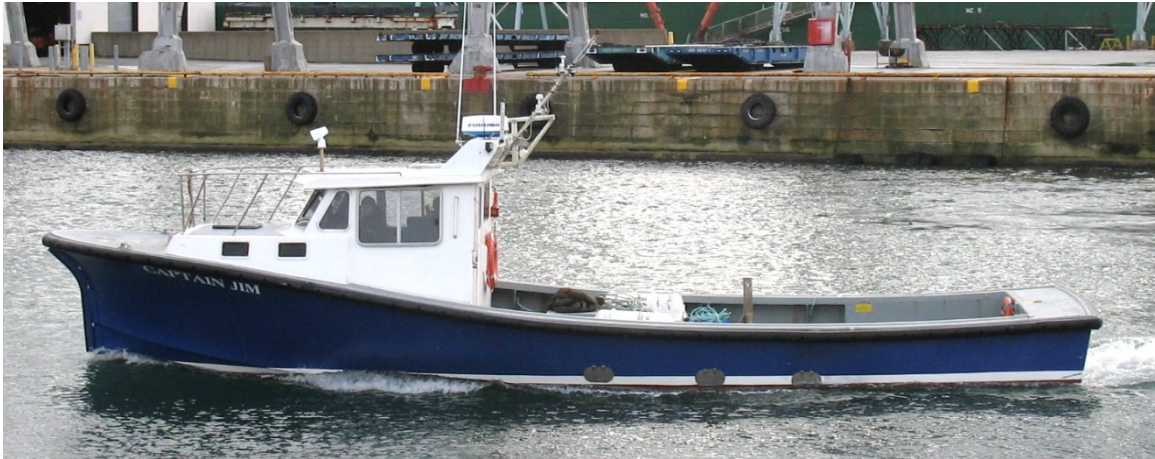
Le *Captain Jim* a été acheté par RMI Marine en 2004 pour être utilisé comme bateau de travail polyvalent et il a été exploité principalement comme navire à passagers pour amener des personnes à des sites de travail (figure 1). La timonerie était équipée d'équipement électronique, soit 2 radiotéléphones à très haute fréquence (VHF), 1 radar, 1 traceur de cartes et 1 système de positionnement mondial. Il y avait des projecteurs et 2 radeaux de sauvetage sur le dessus de la timonerie au moment de l'événement.

Figure 1. Le *Captain Jim* (Source : Mac Mackay à Tugfax)

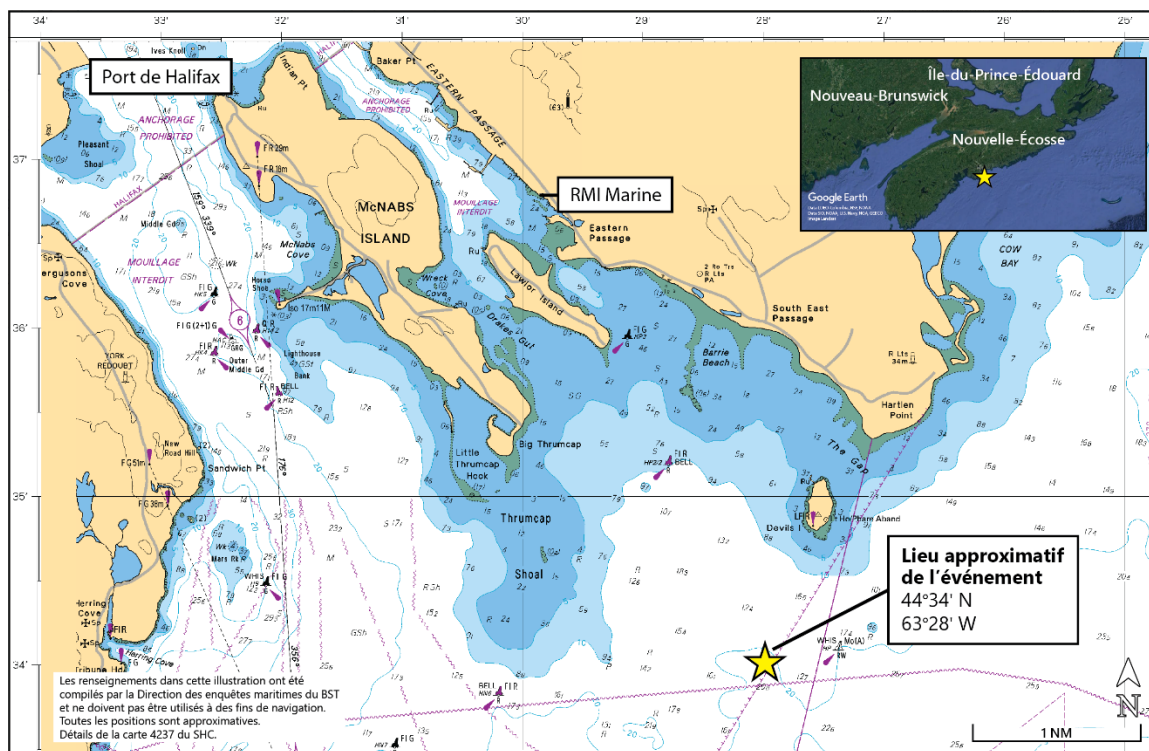
À 2 h 32, le CCCOS de Halifax a appelé le téléphone cellulaire du capitaine, et le capitaine a informé le CCCOS de la situation. Dans l'obscurité, le capitaine et le passager ont cherché le matelot dans l'eau sans succès. À 2 h 34, les SCTM de Halifax ont perdu le *Captain Jim* sur le radar alors que le bateau s'enfonçait sous la surface de l'eau (figure 5). À 3 h 15, le bateau-pilote du havre de Halifax a secouru le capitaine et le passager du radeau de sauvetage et les a transportés à Halifax, où ils ont reçu des soins médicaux. Plus tard ce jour-là, à 11 h 05, des plongeurs sont entrés dans la timonerie du bateau coulé, où ils ont trouvé le corps du matelot et l'ont repêché vers 12 h. Le bateau a été récupéré le 7 février.

Figure 5. Secteur de l'événement (Source : carte no 4237 du Service hydrographique du Canada, avec annotations du BST)
