# Résumé de l'enquête sur le train parti à la dérive et le déraillement survenu à Lac-Mégantic

Le présent résumé du rapport d'enquête ferroviaire R13D0054 du Bureau de la sécurité des transports du Canada (BST) renferme une description de l'accident, et donne un aperçu de l'analyse et des faits établis, des mesures de sécurité prises jusqu'à maintenant, des cinq recommandations clés, et de ce qu'il reste encore à faire pour veiller à ce qu'un tel accident ne se reproduise plus.

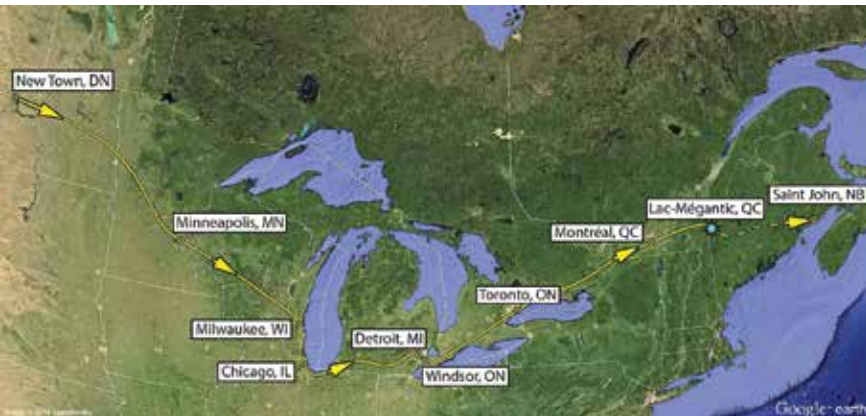
Au cours de la soirée du 5 juillet 2013, vers 22 h 50, un train de la Montreal, Maine & Atlantic Railway (MMA) est arrivé à Nantes (Québec), transportant 7,7 millions de litres de pétrole brut dans 72 wagons-citernes de catégorie 111. Ces wagons étaient partis de New Town (Dakota du Nord) à destination de Saint John (Nouveau-Brunswick).

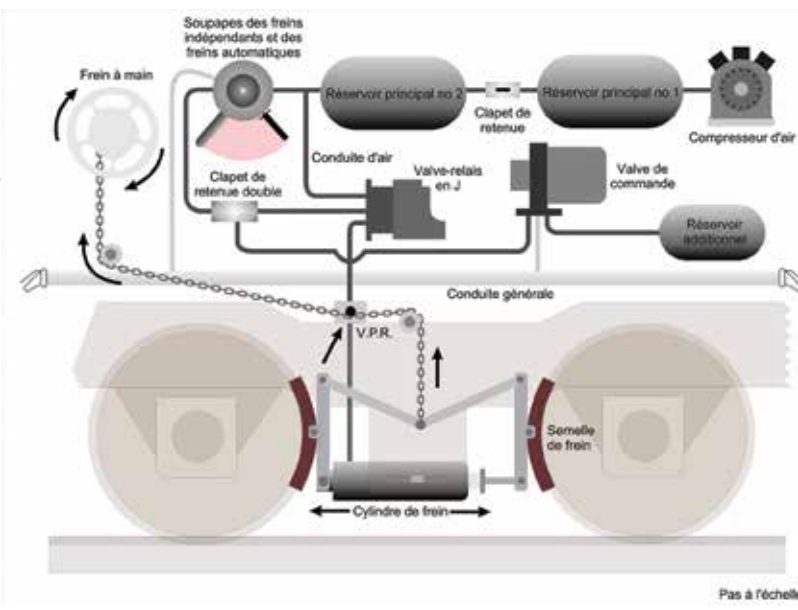
En plus des circuits de freins à air, toutes les locomotives et tous les wagons sont munis d'au moins un frein à main, un dispositif mécanique qui serre les semelles de frein sur les roues pour les empêcher de bouger.

L'efficacité des freins à main dépend de plusieurs facteurs, notamment leur âge, leur entretien, le fait de les serrer en même temps que les freins à air, et la force exercée par la personne qui serre le frein à main, qui peut varier énormément.
