**RAPPORT D'ENQUÊTE AÉRONAUTIQUE
A10Q0098**

**COLLISION AVEC LE SOL EN RAISON D'UN PROBLÈME
MOTEUR**

**DU BEECHCRAFT A100 KING AIR C-FGIN
EXPLOITÉ PAR AÉROPRO (2550-4330 QUÉBEC INC.)
À QUÉBEC (QUÉBEC)
LE 23 JUIN 2010**

Rapport numéro A10Q0098

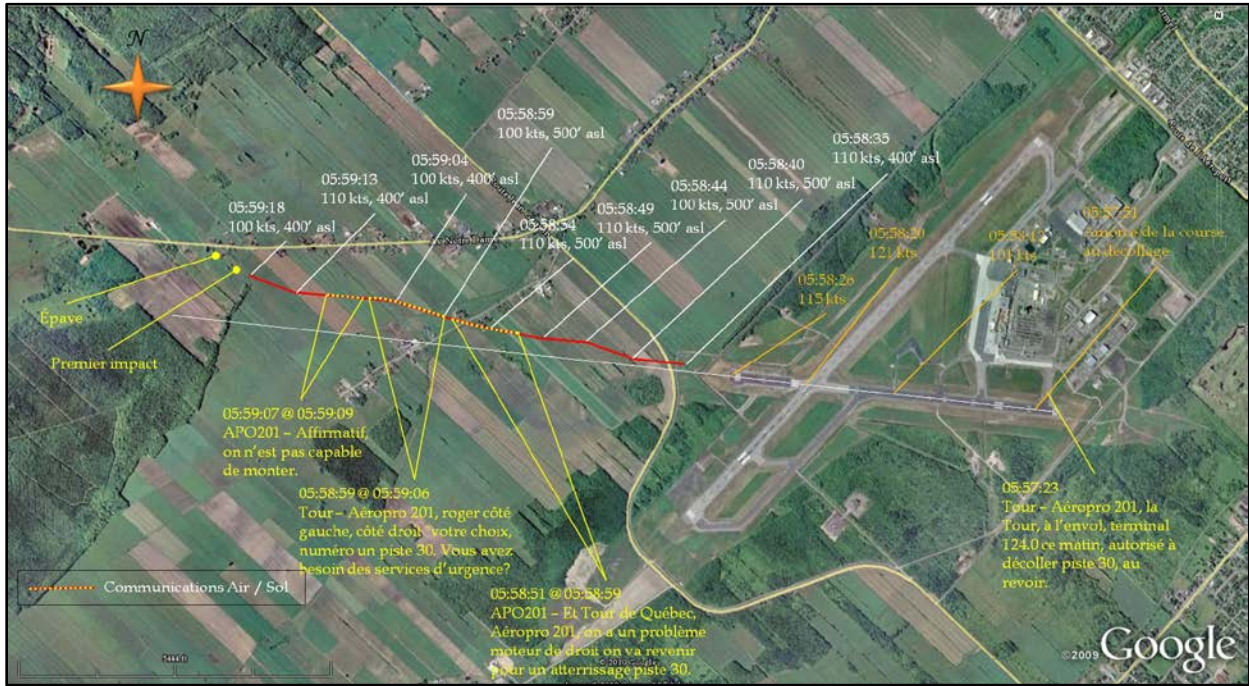
Figure 1. Trajectoire de l'aéronef

APO201 apparaît sur l'écran du radar de Québec à environ 800 pieds au-delà du bout de la piste et à 160 pieds au-dessus du niveau du sol (agl)³ à une vitesse de 110 noeuds (Figure 1). Cinq secondes plus tard, l'aéronef bifurque de quelque 10° à droite; l'aéronef se trouve à 260 pieds agl, l'altitude maximale atteinte durant le vol, et sa vitesse est inchangée. Quelques secondes plus tard, le copilote avise le contrôleur de l'aéroport qu'il éprouve un problème avec le moteur droit et signale son intention de revenir atterrir sur la piste 30. Aussitôt, le contrôleur informe APO201 qu'il a priorité pour l'atterrissage et demande s'il a besoin des services d'urgence⁴. Sans délai, le copilote annonce que l'aéronef est incapable de monter. C'est la dernière transmission d'APO201.

Le lieu de l'impact est à environ 1,5 mille marin (nm) du bout de la piste 30 et légèrement à droite du prolongement de son axe. À 6 h 14, environ 15 minutes après l'écrasement, les véhicules du service d'incendie de la ville de Québec arrivent sur le site de l'accident et commencent à combattre le violent incendie qui y fait rage. À 6 h 30, l'incendie est maîtrisé. Tous les occupants sont restés à l'intérieur. Les 2 pilotes et les 5 passagers périssent dans l'accident.

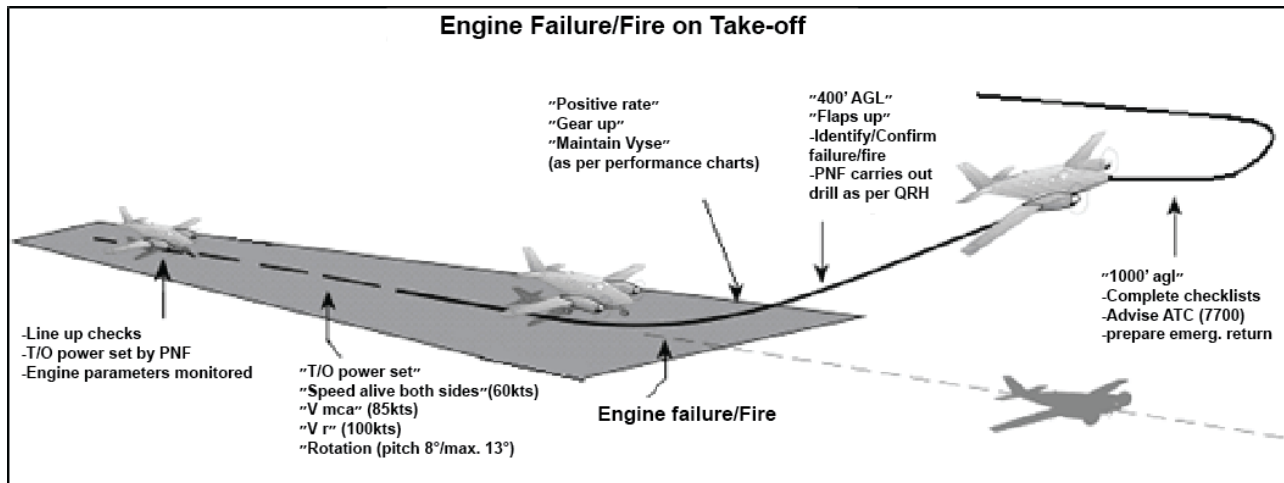
Figure 2. Schéma du profil de vol publié dans les SOP

Les instructions inscrites sur le schéma du profil de vol en cas de panne-moteur au décollage diffèrent légèrement de la ECHKL en ce qui a trait à l'ordre et au moment de leur exécution, (Figure 2). On y recommande de rentrer les volets et d'effectuer les items de la ECHKL à 400 pieds au-dessus du sol (agl). Toujours selon le schéma, c'est à 1000 pieds agl qu'il faut exécuter les éléments items non critiques et appeler l'ATS.

Pour une urgence impliquant une anomalie d'un moteur, les équipages d'aéronefs multi-moteurs sont formés à mener un atterrissage à l'aéroport le plus près (Figure 2 qui provient des SOP) plutôt que d'atterrir sur une surface opportune. Les aéronefs sont conçus pour voler avec un moteur en moins. Aucune procédure ne prépare les pilotes à effectuer un atterrissage forcé sur un terrain non aménagé. L'intention de l'équipage de revenir à l'aéroport était conforme à cette formation. Il y a une tendance naturelle à continuer avec un plan plutôt que de considérer des solutions de rechanges malgré l'évolution de la situation⁷². Ceci a probablement influencé l'équipage à maintenir l'intention de continuer le vol et de revenir à l'aéroport. Dans cette situation tendue, l'équipage disposait de très peu de temps pour reconnaître le besoin de réviser leur plan et de considérer un autre plan pour lequel ils n'avaient pas été formés, et de mettre en œuvre ce nouveau plan. Un atterrissage dans un champ implique invariablement des risques de blessures, des dommages à l'aéronef et des conséquences significatives aux opérations. Confronté à un choix entre un résultat négatif certain et le risque inconnu, il y a une propension à opter pour ce dernier⁷³. En l'absence de CVR, il est impossible de déterminer avec certitude les intentions exactes de l'équipage. Cependant, compte tenu des faits établis, on peut conclure que l'équipage tentait de retourner à l'aéroport et l'aéronef s'est écrasé. L'impact avec le caveau a aggravé les dommages à l'aéronef.

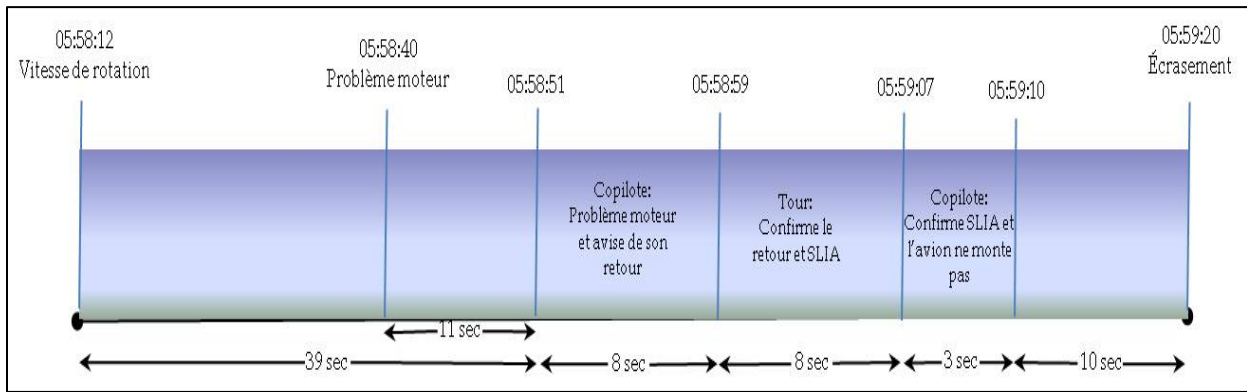
Figure 3. Temps accordé aux communications après le décollage

Il y a eu 3 communications radiophoniques entre APO201 et la tour de Québec après le décollage (Figure 3). Elles ont eu lieu après la panne-moteur, une à la suite de l'autre. Toutes les communications d'APO201 ont été effectuées par le copilote. Elles comprenaient l'appel de détresse, les renseignements sur la navigation, la mise en disponibilité des services de sauvetage et la lutte contre les incendies d'aéronef (SLIA) de l'aéroport et les difficultés de performance de l'aéronef. Elles ont débuté 39 secondes après que l'aéronef ait atteint sa vitesse de rotation et elles ont duré en tout 19 secondes. L'aéronef s'est écrasé 21 secondes après le premier appel d'APO201 et 10 secondes après la dernière communication du copilote.

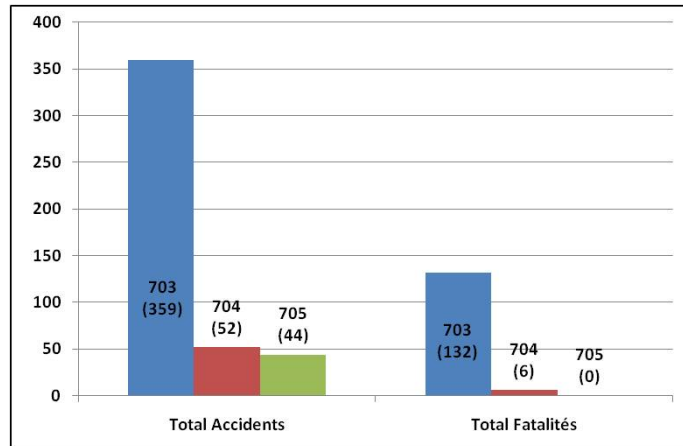
Figure 4. Nombre total d'accidents et de décès pour la période de 2001 à 2010 selon le type d'exploitation

Pendant la dernière décennie, il y a eu 7 à 8 fois plus d'accidents pour les services d'exploitation de taxi aérien (703) comparativement aux autres services commerciaux transportant des passagers, soient les services 704 (navettes) et 705 (entreprise de transport aérien), (Tableau 5).

Ces statistiques du nombre d'accidents indiquent une différence majeure entre l'exploitation de type 703 et les autres types d'exploitation de transport de passagers. Cette situation est reconnue et il y a des études et interventions pour réduire les risques⁶². Il y a d'importantes différences entre les services, notamment au niveau de la réglementation, l'environnement opérationnel, l'équipement, et certaines caractéristiques de compétences des pilotes.
