RAPPORT D'ENQUÊTE AÉRONAUTIQUE
A13Q0098

ATTERRISSAGE FORCÉ PAR SUITE D'UNE PANNE SÈCHE
AVIATION FLYCIE INC.
BEEHCRAFT KING AIR 100, C-GJSU
AÉROPORT DE MONTRÉAL/ST-HUBERT (QUÉBEC),
8 NM EST
10 JUIN 2013

Atterrissage forcé par suite d'une panne sèche

Beechcraft King Air 100, C-GJSU

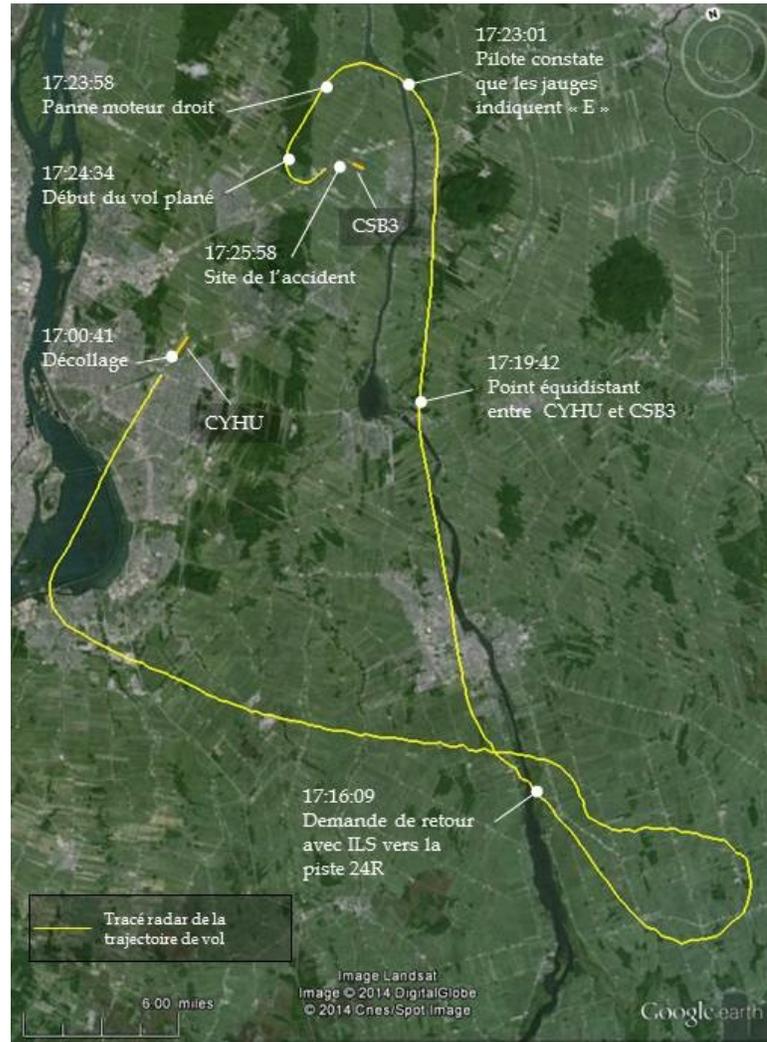
Figure 1. Trajectoire de l'appareil selon les données radar (Source : GoogleEarth, avec annotations du BST)

Vers 17 h 14, une fois les vérifications voulues terminées, l'appareil, qui se trouvait à environ 25 milles marins (nm) au sud de CYHU, a emprunté une trajectoire directe vers CYHU. À 17 h 16, le pilote a informé le contrôle de la circulation aérienne (ATC) que les vérifications étaient terminées et a demandé un retour à CYHU avec une approche simulée au moyen du système d'atterrissage aux instruments (ILS) vers la piste 24R (figure 1).

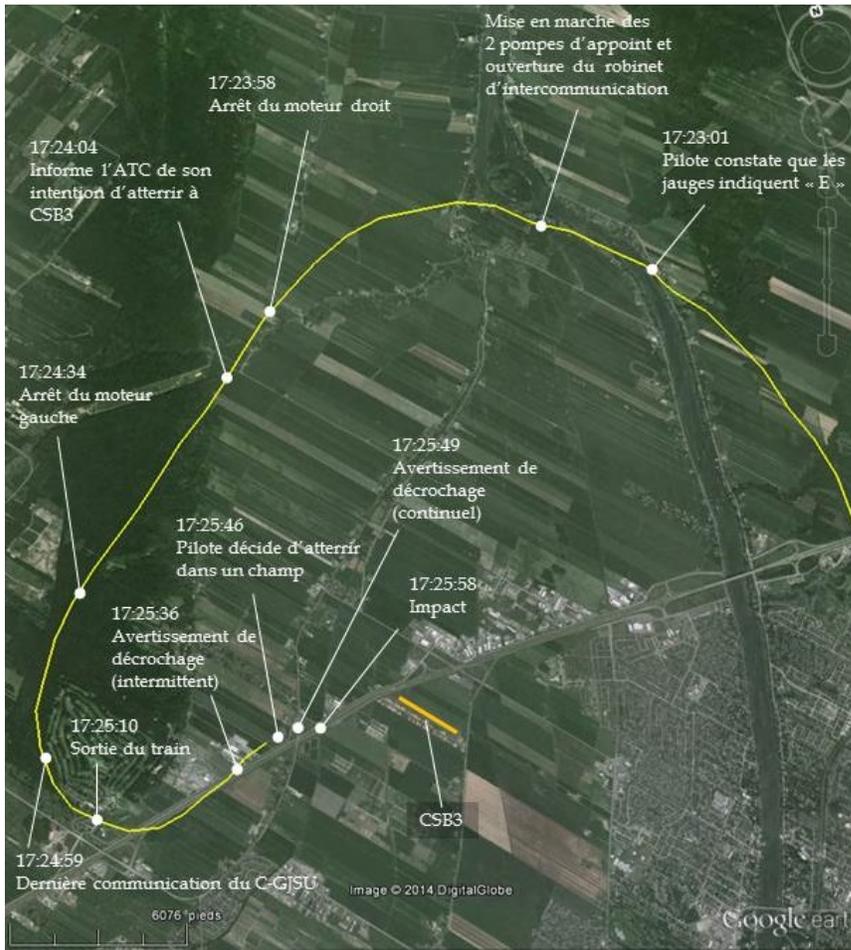
Figure 2. Trajectoire de l'appareil selon les données radar (Source : GoogleEarth, avec annotations du BST)

À 17 h 22 min 52 s, une fluctuation du son des hélices a accompagné l'illumination du voyant principal d'alarme et du voyant RH FUEL PRESSURE³. Le pilote a constaté que les jauges des réservoirs des nacelles moteurs indiquaient « E »⁴. Le pilote a mis en marche les pompes d'appoint auxiliaires gauche et droite et a ouvert le robinet d'intercommunication carburant [CROSSFEED]. À 17 h 23 min 44 s, l'appareil a intercepté l'alignement de piste 24R de CYHU à 2800 pieds asl. À 17 h 23 min 58 s, le son des hélices a fluctué de nouveau et le moteur droit s'est arrêté (figure 2).

À 17 h 25 min 10 s, pendant le virage, alors que l'appareil était au sommet du virage, à 1600 pieds asl, le pilote a sorti le train d'atterrissage. À 17 h 25 min 36 s, alors que le C-GJSU était à 1000 pieds asl, le klaxon de l'avertisseur de décrochage a retenti, puis a retenti 3 autres fois au cours des 10 secondes suivantes (figure 2).

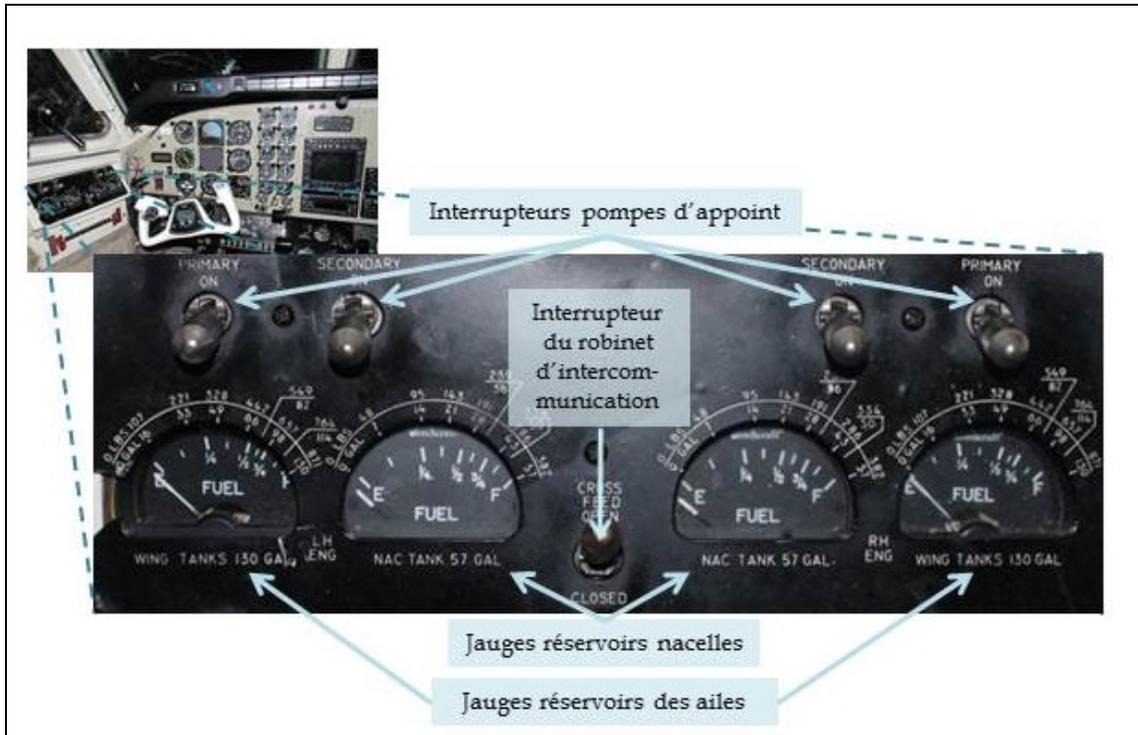
Figure 3. Panneau carburant et interrupteurs

Le panneau carburant est situé à gauche du pilote (figure 3). On y retrouve les 4 jauges de carburant, les interrupteurs des 2 pompes d'appoint primaires et ceux des 2 pompes d'appoint secondaires, et l'interrupteur du robinet d'intercommunication (CROSSFEED). Une jauge réservoir d'aile et une jauge réservoir nacelle sont situées de part et d'autre de l'interrupteur du robinet d'intercommunication.

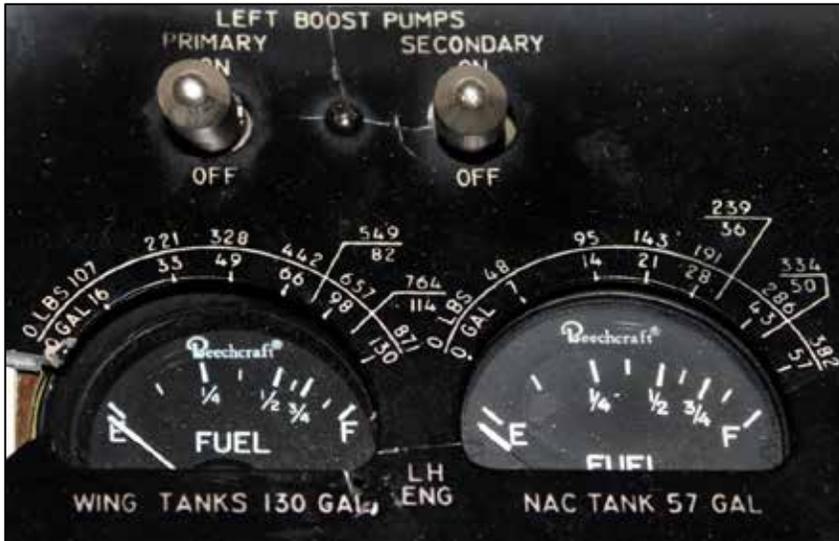
Figure 4. Graduation des jauges

Les jauges de carburant sont graduées de E (*Empty* – vide) à F (*Full* – plein). L'échelle de quantité est indiquée en fractions, en livres et en gallons. La graduation de l'échelle des jauges n'est pas linéaire; l'arc de déplacement de l'aiguille rétrécit en s'approchant du point « F ». À titre d'exemple, l'indication $\frac{1}{4}$ du réservoir se trouve à peu près au centre de l'échelle. L'échelle des jauges des réservoirs des ailes est graduée de 0 à 130 gallons américains, alors que celle des réservoirs nacelles est de 0 à 57 gallons américains (figure 4).

L'étalonnage des jauges de carburant n'est pas requis et aucun ajustement n'est prévu dans le manuel de maintenance de l'appareil. Dans le cas où une jauge fournit une lecture erronée, l'instrument est remplacé.

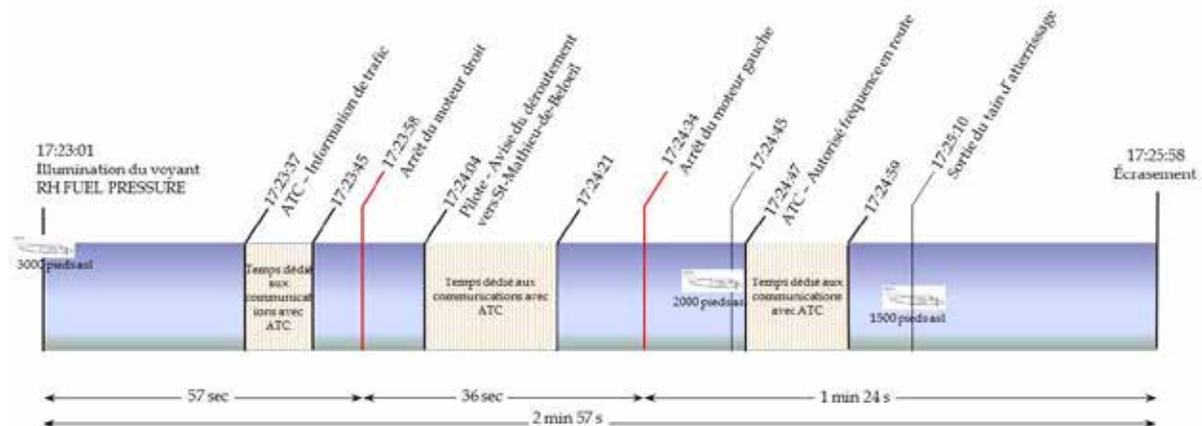
Figure 6. Communications entre le pilote et le contrôle de la circulation aérienne (ATC)

Il y a eu 3 échanges de communications radiophoniques entre le C-GJSU et la région de contrôle terminale (TCA) de Montréal après l'illumination du voyant RH FUEL PRESSURE (figure 6).

À la suite de l'arrêt du moteur droit, le pilote a informé le contrôleur que le vol allait se dérouter vers CSB3 sans préciser la raison. Ignorant l'état d'urgence du vol, le contrôleur a agi conformément aux directives relatives aux communications normales figurant dans le

Manuel d'exploitation du contrôle de la circulation aérienne (MANOPS ATC). De ce fait, l'information transmise et les demandes du contrôleur constituaient une source de distraction pour le pilote. La dernière communication du contrôleur au C-GJSU a eu lieu 13 secondes après l'arrêt du deuxième moteur et consistait à informer le pilote du trafic environnant et à l'autoriser à syntoniser la fréquence en route. Le pilote a accusé réception, mais n'a pas signalé qu'il se trouvait en situation d'urgence.

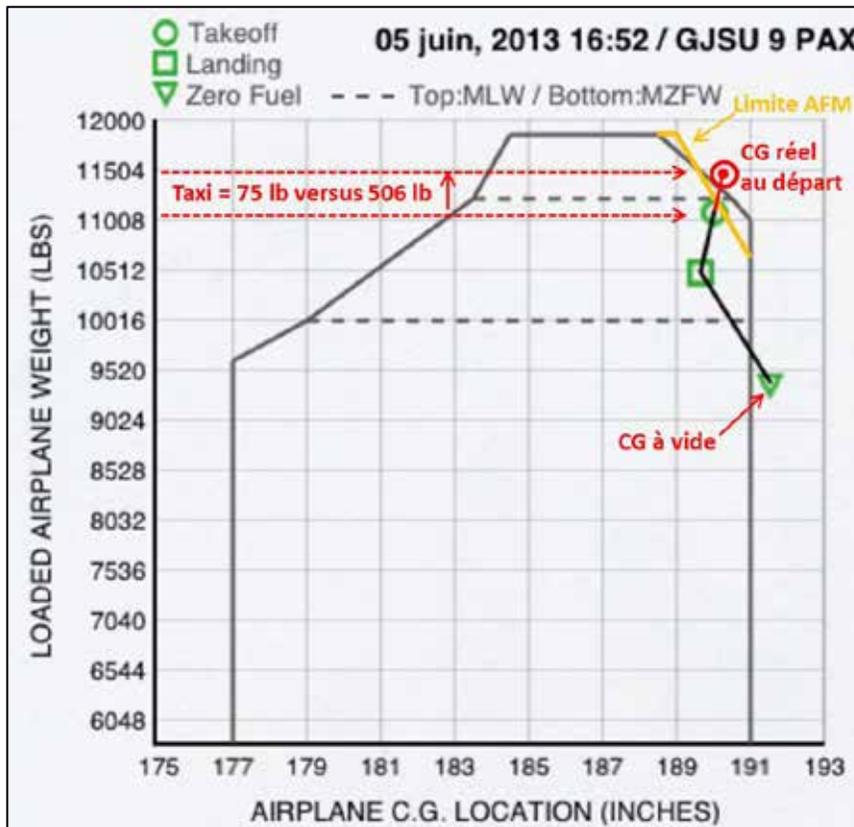
Figure 7. Enveloppe du devis de masse et centrage du C-GJSU (Source : Aviation Flycie Inc., devis de masse et centrage, avec annotations du BST)

- Les poids pondérés du MEC n'ont pas été utilisés pour calculer le poids des passagers.
 - Le devis de masse et centrage approuvé par TC comportait une limite supérieure inexacte pour les centres de gravité (entre 189 et 191 pouces). Selon les limites publiées dans l'AFM, la limite supérieure de l'enveloppe devait suivre la ligne jaune de la figure 7.

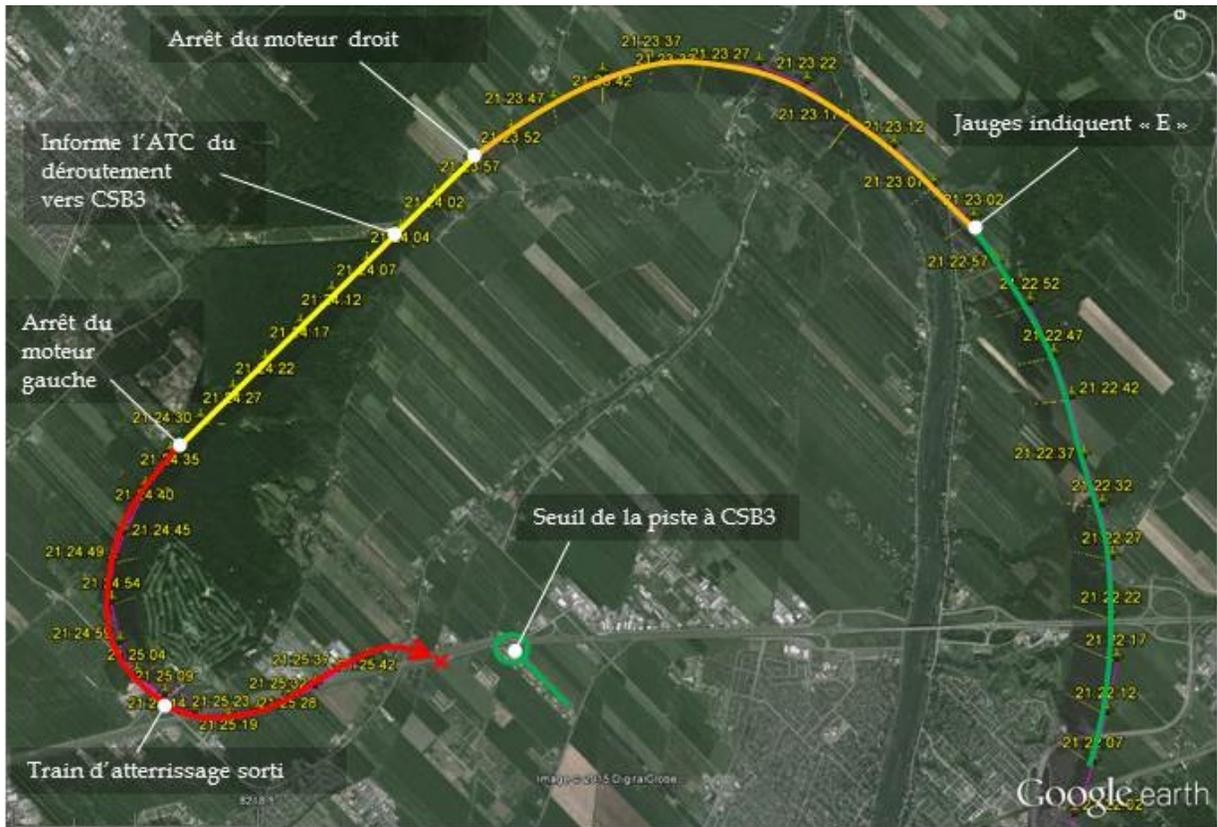
Figure 13. Trajectoire du vol du C-GJSU jusqu'au moment de l'impact (Source : GoogleEarth, avec annotations du BST)

constaté que les aiguilles des jauges des réservoirs nacelles pointaient sur « E » (figure 13). La prise de conscience soudaine du pilote que les jauges indiquaient « E » indique que les jauges n'avaient probablement pas été surveillées pendant le vol. Si les pilotes ne vérifient pas régulièrement la quantité de carburant à bord, cela augmente le risque de panne sèche.

Le moteur droit s'est arrêté en raison d'une panne sèche environ une minute après que le pilote a constaté que les jauges indiquaient « E », alors que le C-GJSU était sur l'alignement à 9,5 nm de la piste 24R, à 2600 pieds asl, et à une vitesse d'environ 180 nœuds (figure 13). Six secondes après l'arrêt du moteur droit, le pilote a informé l'ATC de son intention d'atterrir à CSB3, sans donner de raison pour le déroutement.

Le moteur gauche s'est arrêté en raison d'une panne sèche 36 secondes après l'arrêt du moteur droit, alors que l'appareil se trouvait à 7,4 nm de la piste 24R à CYHU et à 2400 pieds asl (figure 13).

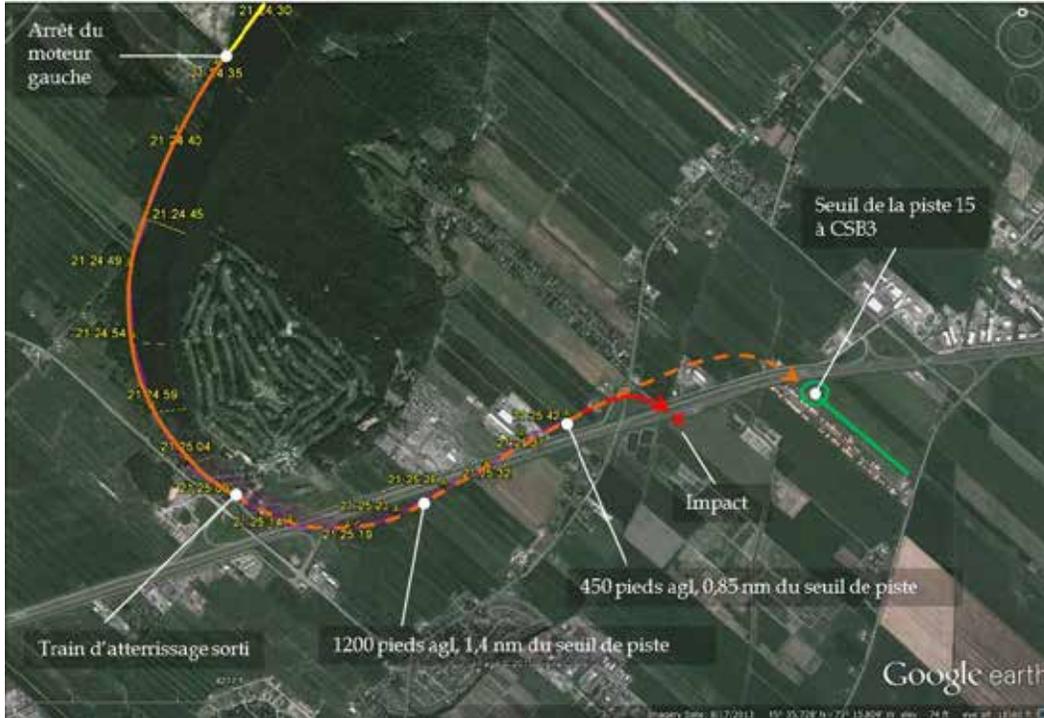
Figure 14. Trajectoire en direction de la piste 15 à l'aéroport de St-Mathieu-de-Beloeil (Québec) [CSB3] (Source : GoogleEarth, avec annotations du BST)

atteindre. En conséquence, il se peut que la réduction de vitesse ait contribué à la décision tardive du pilote de faire un atterrissage forcé dans un champ (figure 14).

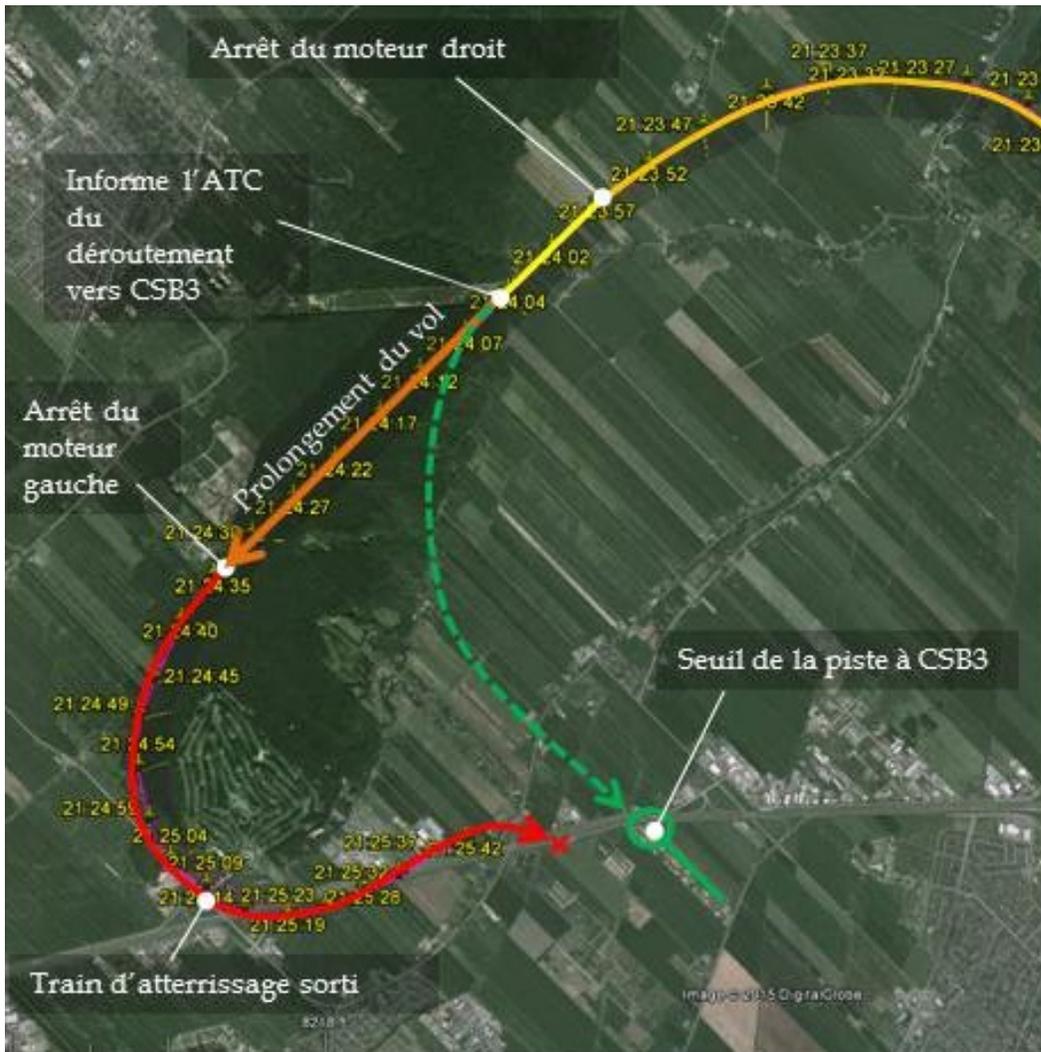
Figure 15. Prolongement de la trajectoire en direction de l'aéroport de St-Mathieu-de-Beloil (Québec) [CSB3] (Source : GoogleEarth, avec annotations du BST)

Le pilote n'avait ni déclaré d'urgence, ni informé l'ATC de la situation. Le contrôleur était quelque peu perplexe en raison du changement de plan, alors que le C-GJSU était établi en approche finale et à 9,5 nm de CYHU, et il a demandé au pilote de confirmer que l'appareil n'allait plus atterrir à CYHU. Ces communications ont duré 17 secondes, au terme desquelles le contrôleur a autorisé le vol vers CSB3. Pendant ce temps, le C-GJSU a maintenu sa trajectoire en direction de CYHU (figure 15).

N'ayant pas été informé de l'état d'urgence du vol, le contrôleur a agi conformément aux procédures normales de communications figurant dans le *Manuel d'exploitation du contrôle de la circulation aérienne* (MANOPS ATC). Par conséquent, l'information transmise et les demandes du contrôleur constituaient une source de distraction pour le pilote. La dernière communication du contrôleur au C-GJSU a eu lieu 13 secondes après l'arrêt du deuxième moteur et consistait à aviser le pilote du trafic environnant et à l'autoriser à passer à la fréquence en route. Si un pilote ne déclare pas d'urgence à l'ATC en temps voulu, le pilote pourrait être privé d'une assistance et de ressources qui pourraient l'aider à faire face à l'urgence, ce qui augmente le risque d'accident.
