RAPPORT D'ENQUÊTE SUR LA SÉCURITÉ DU TRANSPORT AÉRIEN A17C0146

PERTE DE MAÎTRISE ET COLLISION AVEC LE RELIEF

Avions de Transport Régional ATR 42-320, C-GWEA

Fond-du-Lac (Saskatchewan)

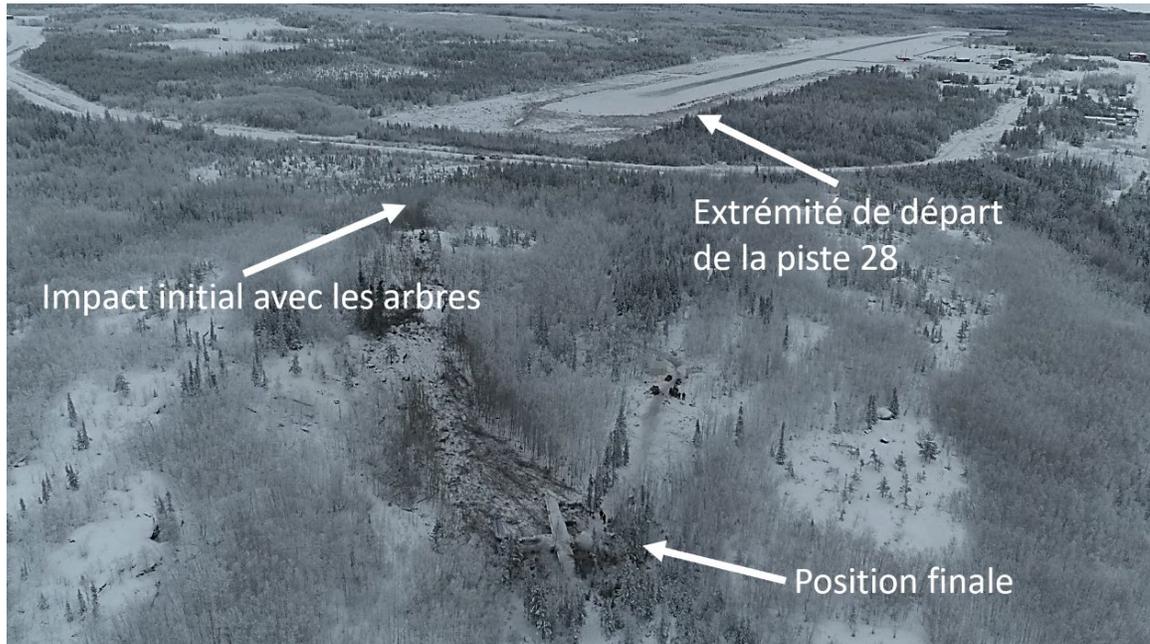
Figure 6. Vue aérienne du site de l'événement (Source : Gendarmerie royale du Canada, avec annotations du BST)

L'aéronef a décollé de la piste 28, dont l'orientation est à 284° magnétiques ou 296°V. Immédiatement après le décollage, l'aéronef a commencé à dévier vers la gauche, a survolé une route près de la clôture du périmètre de l'aéroport, puis s'est dirigé vers une zone boisée.

Le relief dans la zone boisée s'élève légèrement et l'aéronef a heurté des arbres dans ce secteur avant de percuter le sol près du sommet de la colline. En percutant le sol, puis en frappant une crête secondaire, l'aéronef a laissé une traînée de débris avant de s'immobiliser. Par rapport à l'extrémité de départ de la piste, l'aéronef s'est immobilisé à 600 m de distance sur un cap de 270°V (figure 6).

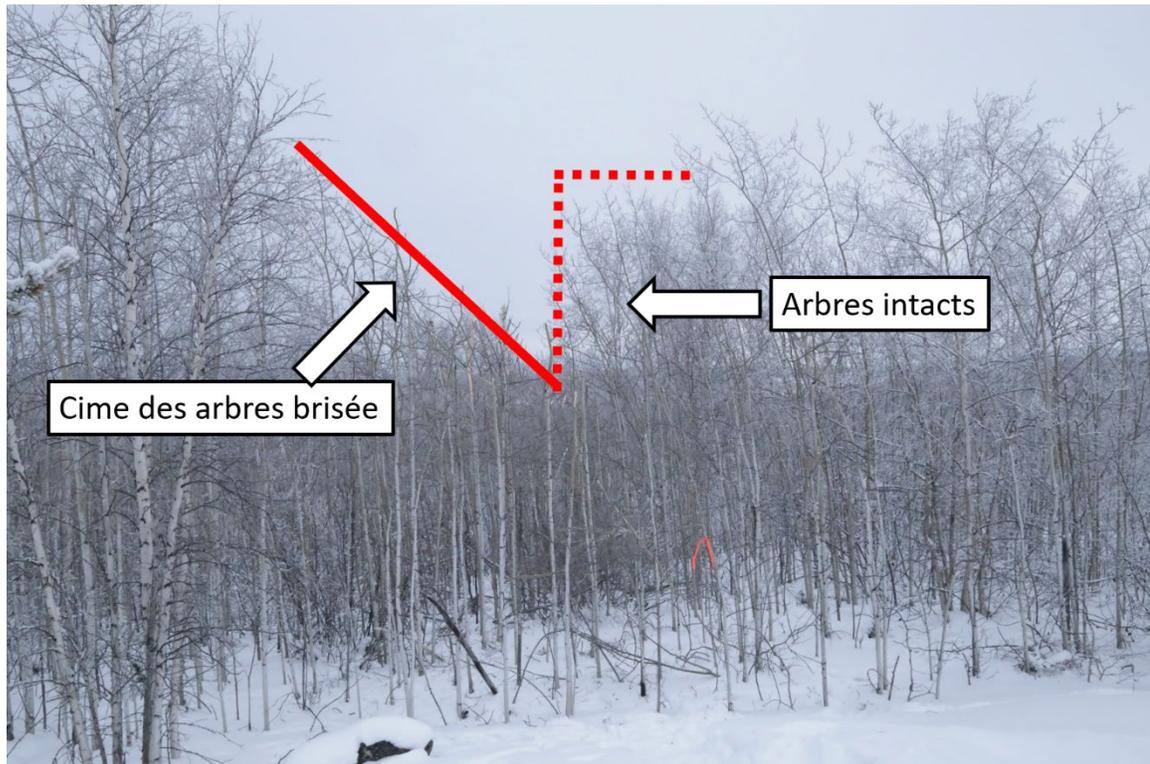
Figure 7. Photo de l'impact initial avec des arbres (image orientée vers l'aéroport montrant l'angle d'inclinaison de l'aéronef au moment de l'impact) (Source : BST)

L'aéronef en cause a heurté les premiers arbres à environ 430 m à l'ouest-nord-ouest de la piste. La façon dont la cime des arbres a été brisée correspond à un angle de roulis à gauche d'environ 45° (figure 7).

L'aéronef a d'abord percuté le sol environ 20 m après ces impacts avec des arbres, sur une trajectoire orientée à environ 258°V, qui correspondait à la trajectoire relevée à travers les arbres.

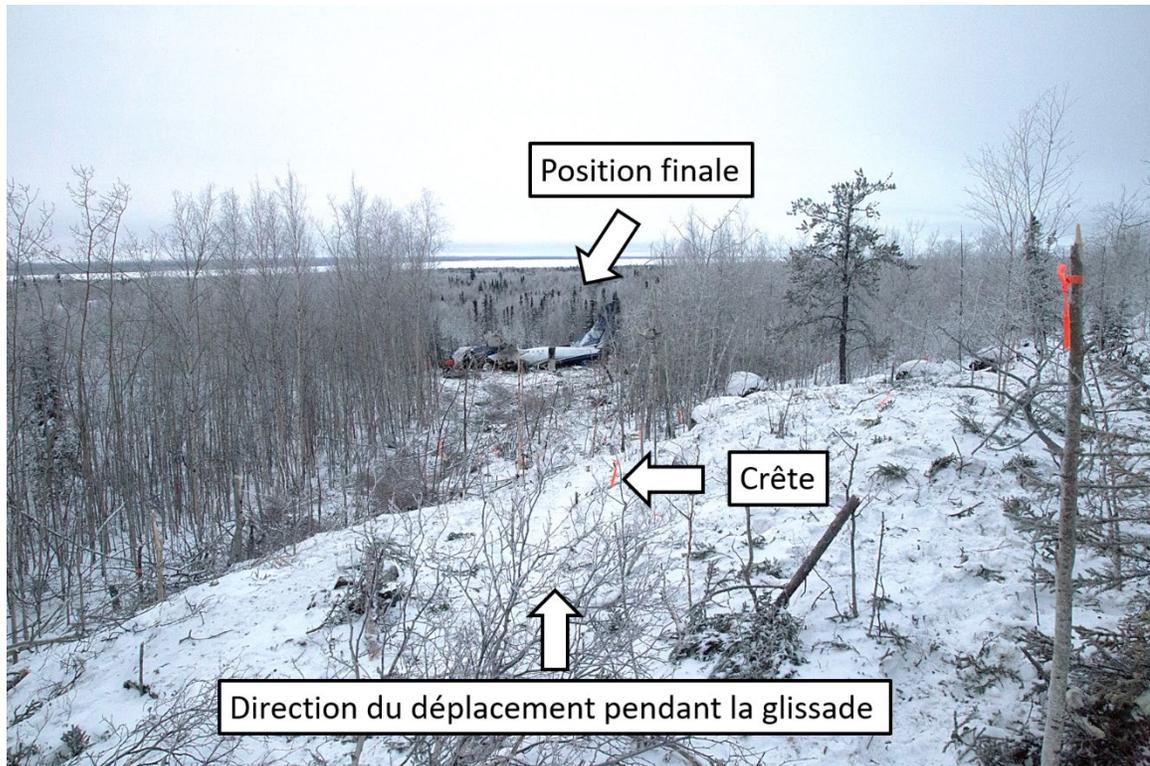
Figure 8. Photo montrant la trajectoire de glissade de l'aéronef par-dessus la crête (Source : BST)

Après le premier contact avec le sol, il y a eu un contact secondaire et, environ 70 m après le premier contact, l'aéronef a franchi une crête avant de dévaler une colline en glissant sur une distance additionnelle de 90 m.

La colline présentait une pente descendante d'environ 6,95° (12,11 %), jusqu'à la position finale de l'aéronef. En glissant, l'aéronef a pivoté à gauche sur son axe de lacet. Lorsqu'il s'est arrêté, l'axe longitudinal de son fuselage était presque perpendiculaire à la direction du déplacement (figure 8).

La plupart des débris se trouvaient sur la pente descendante après la crête, dans une zone d'arbres brisés. La piste laissée par l'aéronef après avoir franchi la crête était orientée à 247°V, soit 11° à gauche de sa trajectoire avant la crête.

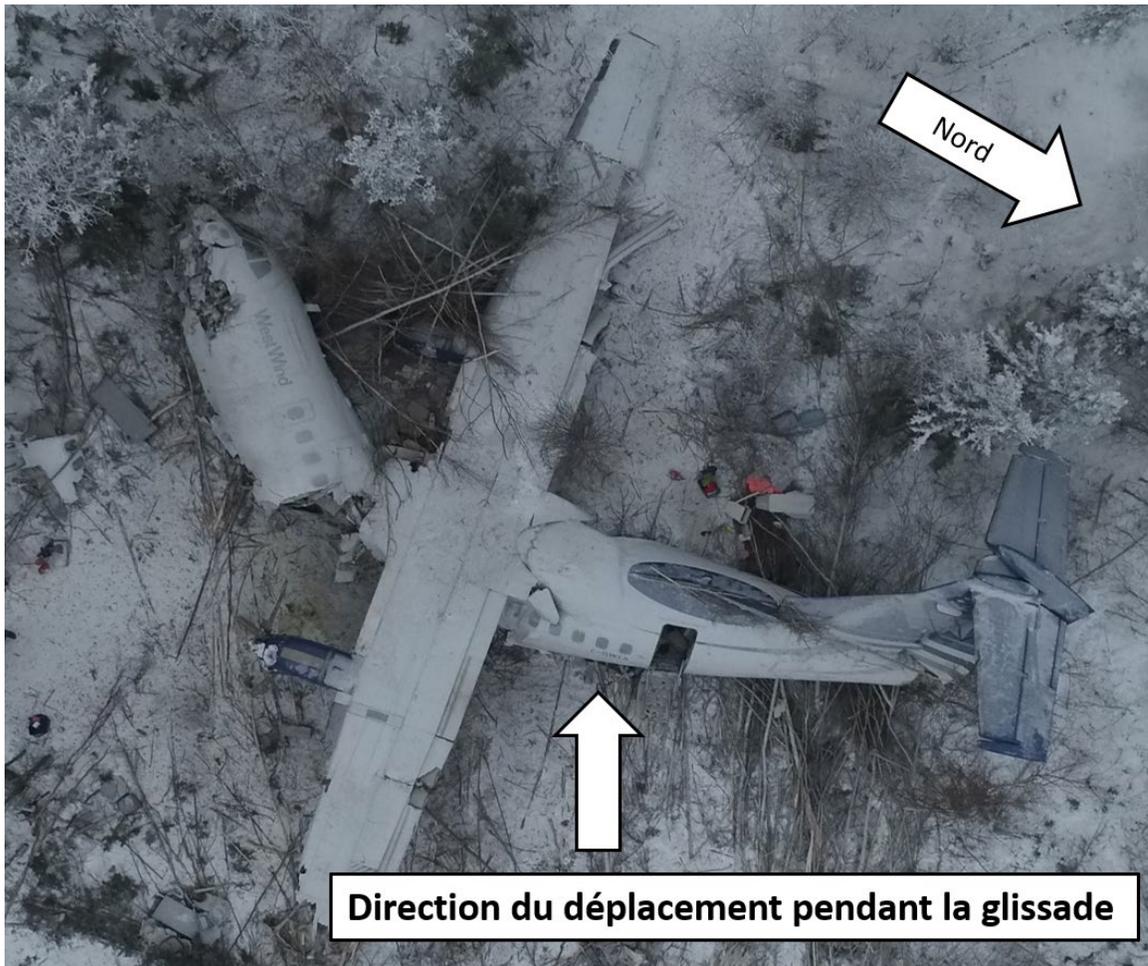
Figure 9. Photo montrant l'épave de l'aéronef, vue du dessus (Source : Gendarmerie royale du Canada, avec annotations du BST)

L'aéronef s'est immobilisé sur son côté droit, l'aile droite touchant le sol et l'aile gauche relevée (figure 9). Même si le bout de l'aile gauche manquait, le reste de l'aile ne s'est ni fracturé, ni plié. Les 2 moteurs étaient encore solidement fixés aux ailes.

La structure principale de la voilure au-dessus de la section centrale du fuselage s'est affaissée et une partie du carburant contenu dans l'aile s'est déversée dans cette section. La structure principale du logement du train d'atterrissage, au bas de cette zone, a également été déplacée vers le haut par l'impact.

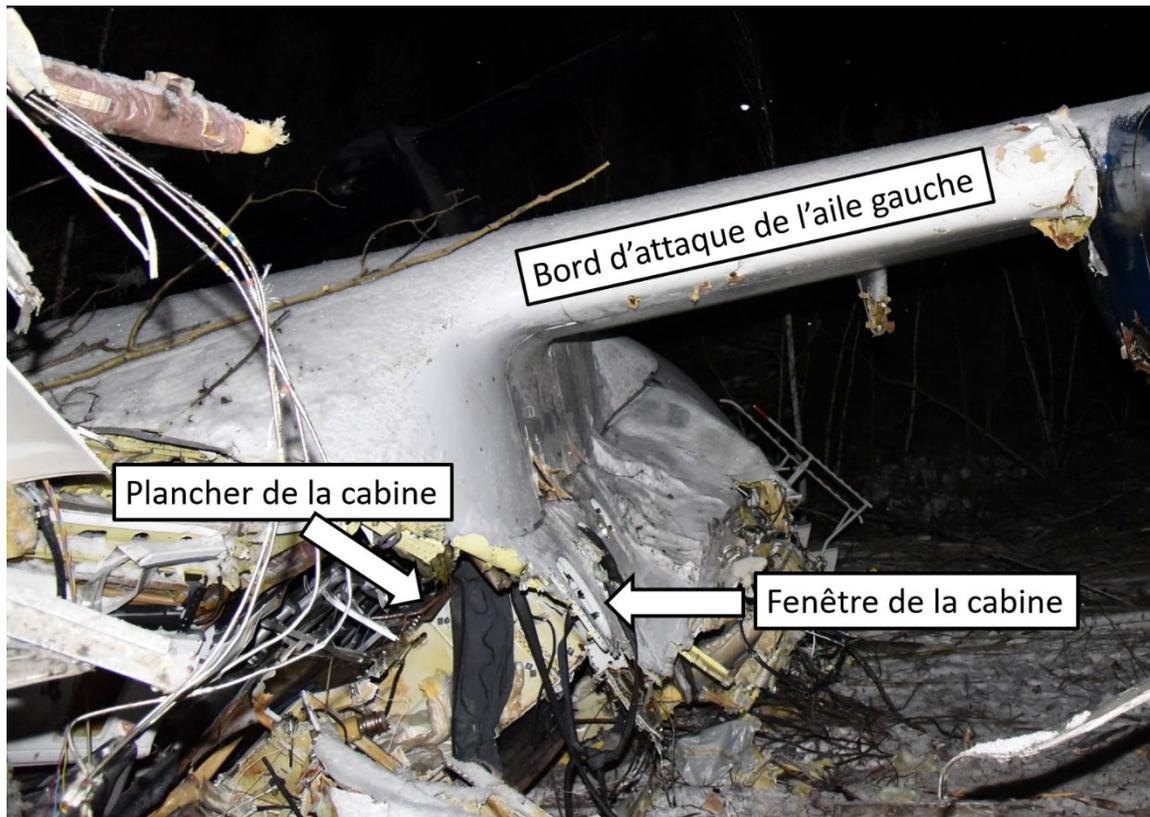
Figure 10. Gros plan du fuselage fracturé devant la voilure (Source : Gendarmerie royale du Canada, avec annotations du BST)

Au cours de l'examen initial sur place, d'importants dommages ont été constatés sur la partie centrale du fuselage, sous la voilure, qui avait été écrasée au moment de l'impact.

La structure principale de la voilure s'était affaissée et la cloison avant de la structure du logement du train d'atterrissage principal avait été poussée vers le haut, repoussant une partie du plancher de la cabine dans cette zone bien au-dessus de la fenêtre de la cabine (figure 10).

L'examen de la partie supérieure de cette section centrale du fuselage, sous la voilure, a démontré que les 2 cadres circulaires les plus résistants (cadres 25 et 27), aussi appelés cadres de voilure, se sont fracturés. Comme ces cadres soutiennent la voilure et maintiennent l'intégrité circulaire de la cabine, ces fractures ont entraîné l'affaissement de cette section de fuselage.

Sur chaque cadre, la fracture se trouvait à peu près au niveau du bas des fenêtres de la cabine, ce qui correspond au centre vertical des cadres. On a calculé que le rayon de chaque cadre après la fracture était d'environ 128 cm, soit presque le rayon d'origine du cadre, qui était de 135 cm. Cela indique que les cadres se sont peu déformés avant de se fracturer.

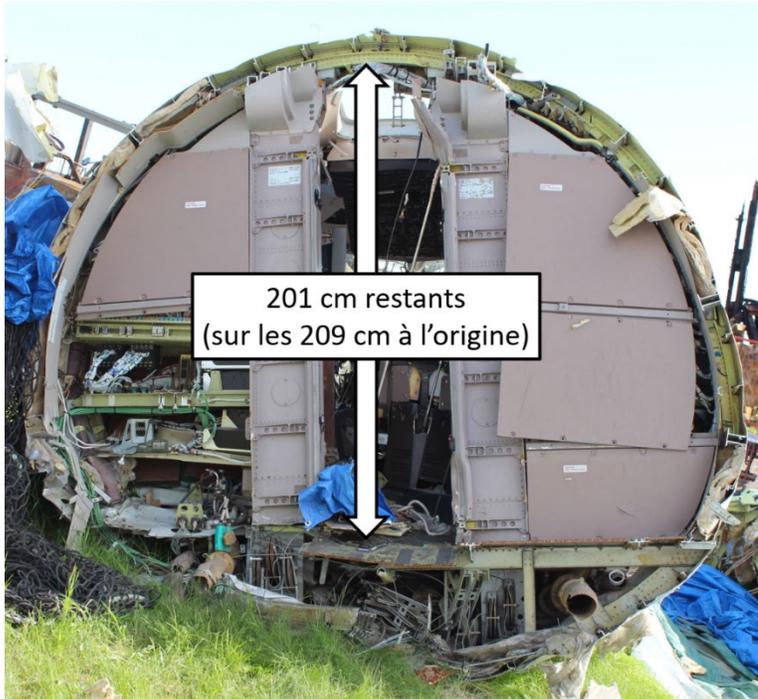
Figure 12. Vue transversale du fuselage avant, juste derrière le poste de pilotage, observé vers l'avant, prise lors d'un examen hors site ultérieur (Source : BST)

Le fuselage au-dessus du plancher dans cette zone a été à peine déformé par l'impact, et il restait 201 cm de la hauteur intérieure initiale de 209 cm (figure 12).

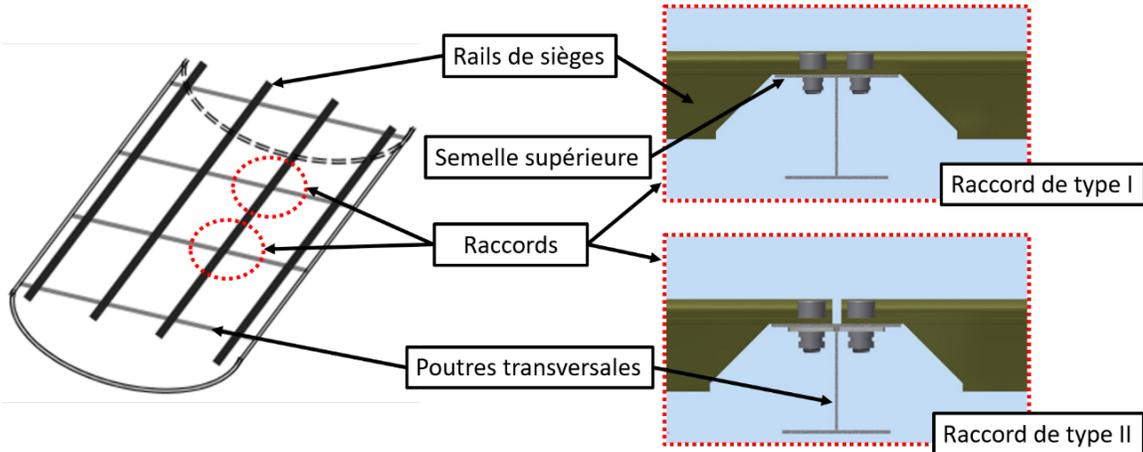
Figure 13. Diagramme montrant la structure du plancher avec images en médaillon montrant des exemples de raccords de type I et II (Source : BST)

La structure du plancher de la cabine de l'aéronef à l'étude était constituée de poutres transversales et de rails de sièges (figure 13). Il existait 2 types de raccords entre les poutres transversales et les rails de sièges, selon que la poutre transversale est raccordée à 1 seul rail de sièges (type I) ou à 2 rails de sièges mis bout à bout (type II).

La structure du plancher, y compris les rails de sièges, a cédé et a été déformée à plusieurs endroits. L'examen a révélé que, sur l'ensemble des rails de sièges examinés, plusieurs raccords de type II avaient cédé, alors qu'aucun raccord de type I n'avait cédé. Les modes de rupture étaient soit une rupture du boulon, soit une rupture par cisaillement de la plaque portant les trous de boulon sur la semelle supérieure de la poutre transversale.

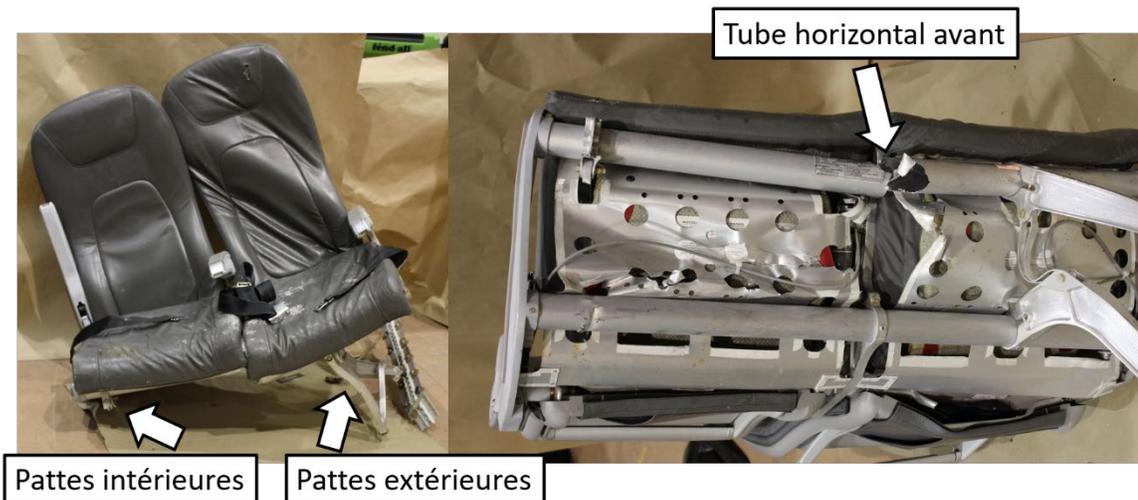
Figure 14. Photo montrant les dommages causés aux 2 sièges du côté gauche de la rangée 6 (Source : BST)

Les seuls sièges qui présentaient des dommages différents étaient les 2 sièges du côté gauche des rangées 5 et 6 (figure 14). Sur ces 2 paires de sièges, les pattes intérieures s'étaient fracturées et les pattes extérieures avant s'étaient déformées en forme d'arbalète. Ces dommages sont cohérents avec une charge inertielle verticale des occupants.

Le tube horizontal avant des cadres de siège s'était fracturé au centre latéral des cadres, ce qui est cohérent avec une rupture en flexion causée par une grande charge inertielle verticale (vers le bas) des occupants.

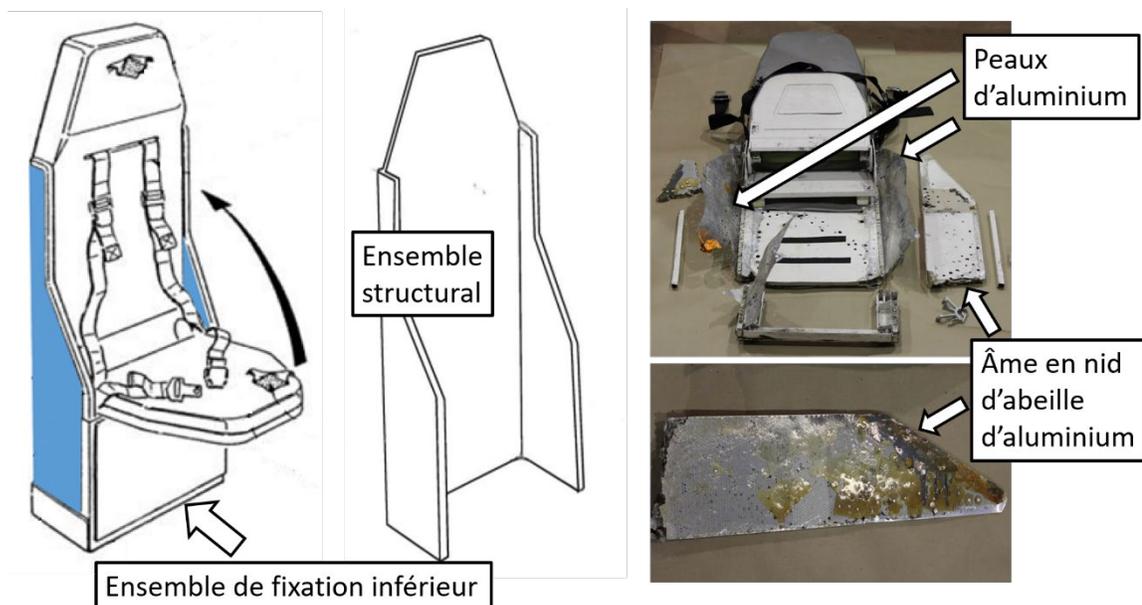
Le plancher de la cabine entre l'entrée principale et l'issue de secours ne présentait aucun signe de dommage ou de déformation. Toutefois, le siège d'agent de bord était manquant et a été retrouvé plus tard, brisé en morceaux. La structure de montage inférieure du siège était restée fixée aux rails du plancher.

L'ensemble structural a été retrouvé en morceaux. Les pattes gauche et droite s'étaient séparées du panneau arrière et de leurs parties inférieures, qui étaient restées insérées dans les fentes de l'ensemble de fixation inférieur.

Les pattes gauche et droite de l'ensemble structural du siège ont toutes deux cédé lorsque leur âme en nid d'abeille d'aluminium s'est séparé des peaux d'aluminium. Les peaux séparées ne présentaient aucune trace d'adhésif, ce qui est cohérent avec une rupture de l'adhésif (c'est-à-dire une rupture à l'interface entre la peau et l'adhésif).

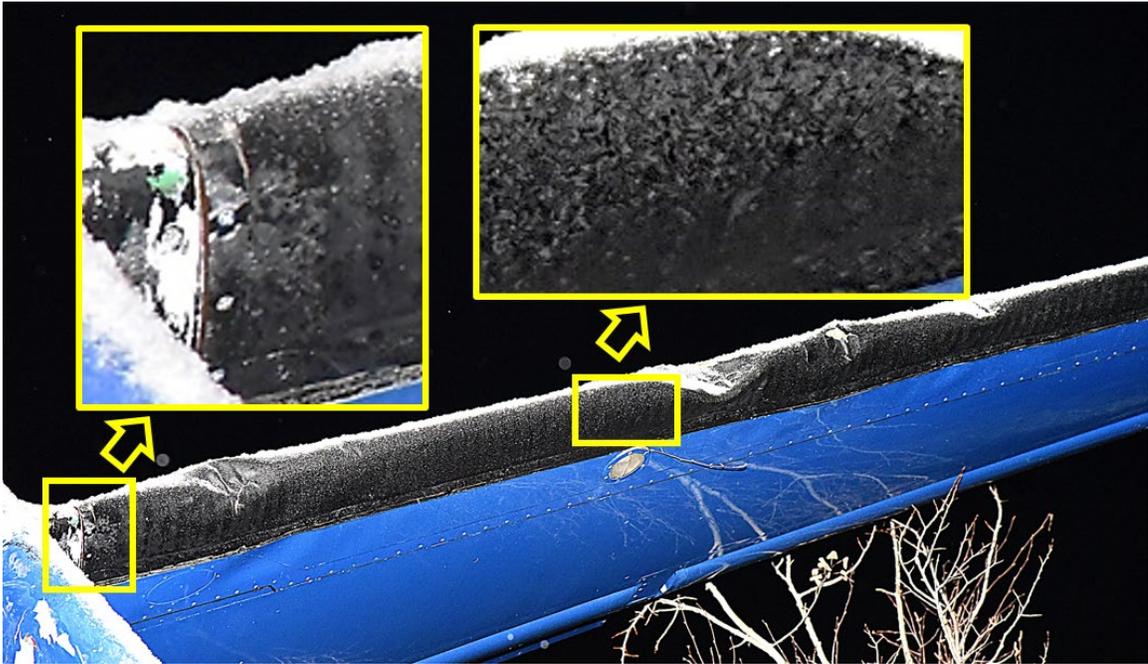
Figure 16. Photo du stabilisateur horizontal gauche avec 2 images en médaillon montrant la contamination par le givre sur le bord d'attaque (Source : Gendarmerie royale du Canada, avec annotations du BST)

L'examen des photographies prises par la Gendarmerie royale du Canada (GRC) environ 8 heures après l'accident a révélé la présence sur l'aéronef de contamination par le givre (figures 16, 17 et 18). Même si les conditions de givrage au sol se sont prolongées après l'écrasement, ces figures donnent une idée de la contamination présente sur l'aéronef pendant le vol à l'étude.

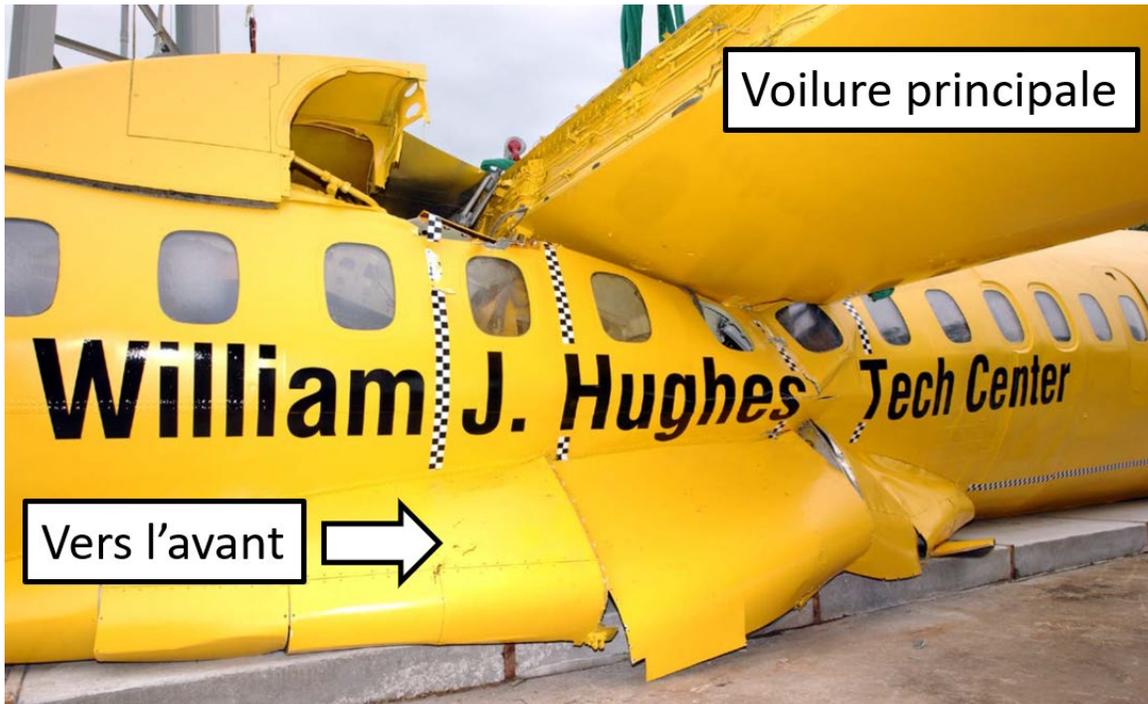
Figure 19. Photo de la voilure principale affaissée dans la partie centrale du fuselage lors de l'essai de chute en 2006 (Source : Federal Aviation Administration des États-Unis, avec annotations du BST)

En 2006, la FAA a effectué un essai de chute à la verticale sur l'ATR 42 afin de déterminer la réaction du fuselage, du système de carburant, des rails de plancher, des sièges et des mannequins anthropomorphes d'essai au moment de l'impact, dans le contexte d'une simulation d'écrasement grave, mais offrant des possibilités de survie (figures 19 et 20).

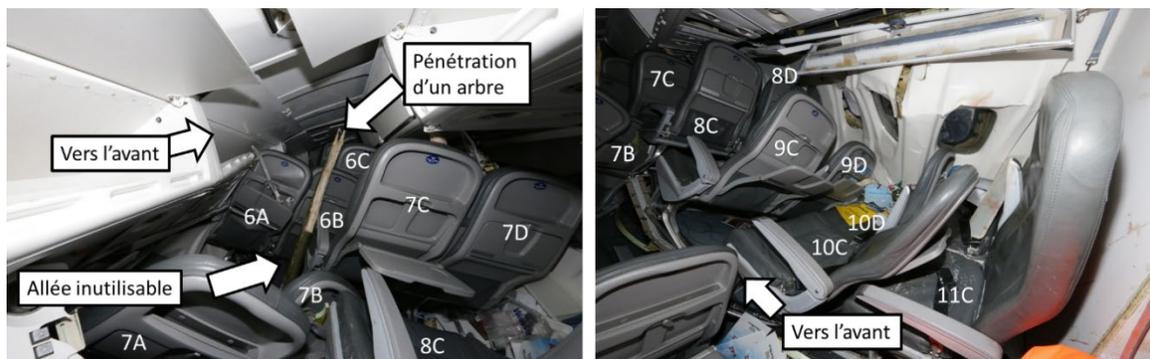
À l'intérieur de la cabine, la dernière rangée de sièges passagers était à la verticale; toutefois, les sièges des autres rangées ont été progressivement déplacés vers le plafond de la cabine des passagers en raison du mouvement ascendant du plancher de la cabine. Des objets ont pénétré dans la cabine et l'allée est devenue inutilisable en raison du déplacement des sièges et du plancher (figure 21).

Figure 21. Photos montrant les sièges des rangées 6 à 11 déplacés, un arbre ayant pénétré dans la cabine (gauche), et l'obstruction de l'allée (droite). Les sièges sont identifiés par numéro de rangée (6 à 11), de l'avant vers l'arrière, et par indicateur de siège (A à D), de gauche à droite. (Source : BST)

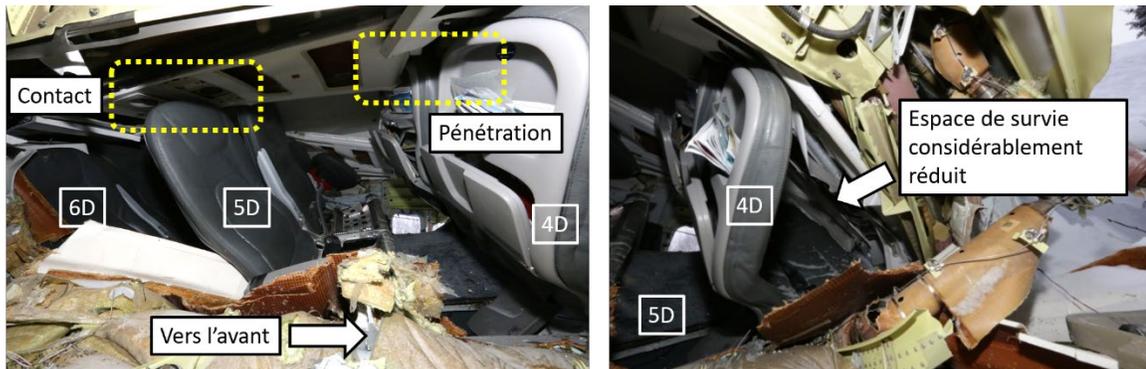
Le haut des dossiers des sièges dans les rangées 4 et 5 du côté droit de l'allée est entré en contact avec le compartiment à bagages supérieur ou y a pénétré. L'espace de survie pour chaque siège des rangées 4 à 6 avait été réduit à 1 à 2 pieds, et le dégagement pour la tête avait été réduit dans de nombreuses autres rangées voisines (figure 22).

Figure 22. Photos montrant l'espace de survie réduit dans les rangées 4 à 6, de même que les dossiers de sièges qui sont entrés en contact avec le compartiment à bagages au-dessus ou y ont pénétré (Source : BST)

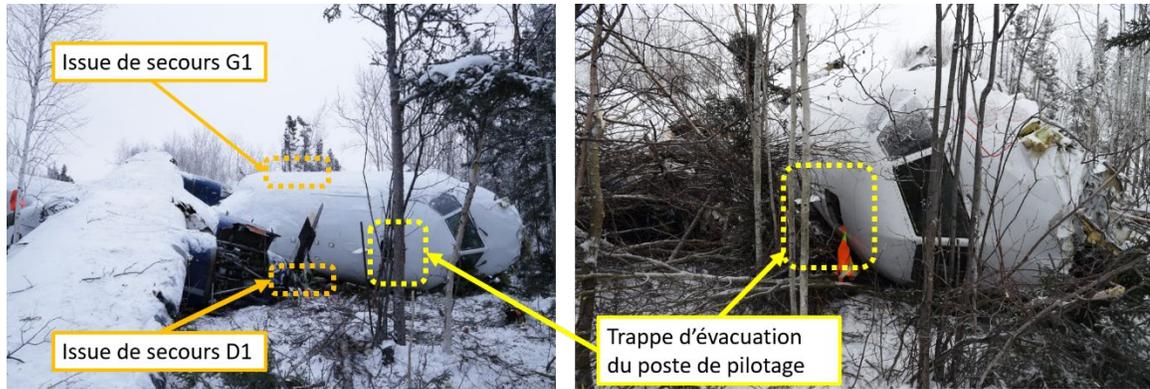
également placé la trappe d'évacuation du poste de pilotage sur le côté de l'aéronef, où elle était partiellement bloquée par les arbres (figure 28).

Figure 28. Orientation et accès aux issues de secours G1 et D1 (image de gauche), ainsi qu'à la trappe d'évacuation du poste de pilotage (images de droite et de gauche) (Source : Gendarmerie royale du Canada, avec annotations du BST)

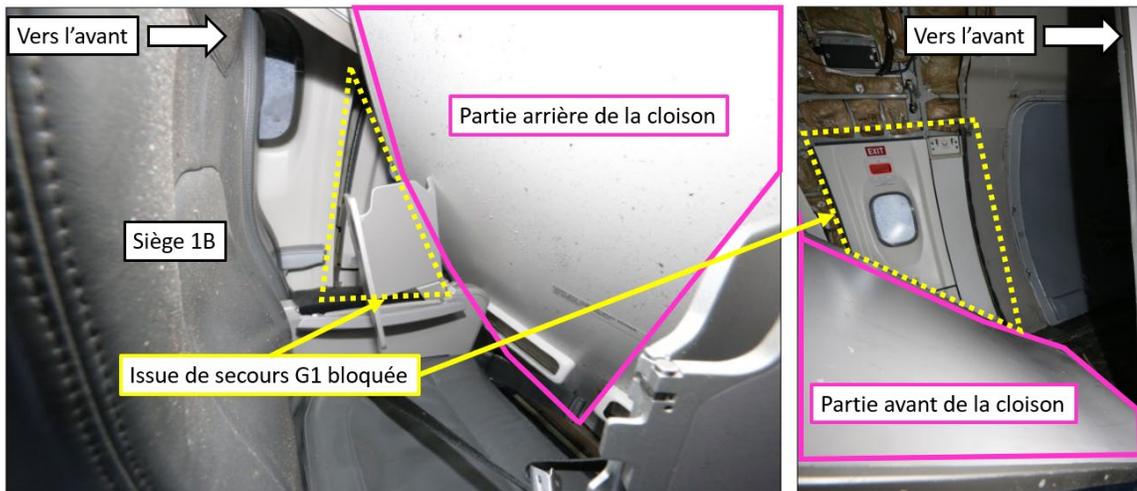
Au cours de la séquence de l'accident, de nombreuses cloisons s'étaient délogées. La cloison séparant le compartiment de rangement avant de la cabine de passagers s'était délogée et était tombée sur les sièges 1A et 1B, cachant et bloquant ainsi l'issue de secours G1 (figure 30).

Figure 30. Photos de l'issue de secours G1 (ligne pointillée) bloquée par une cloison déplacée (ligne pleine) (Source : BST)

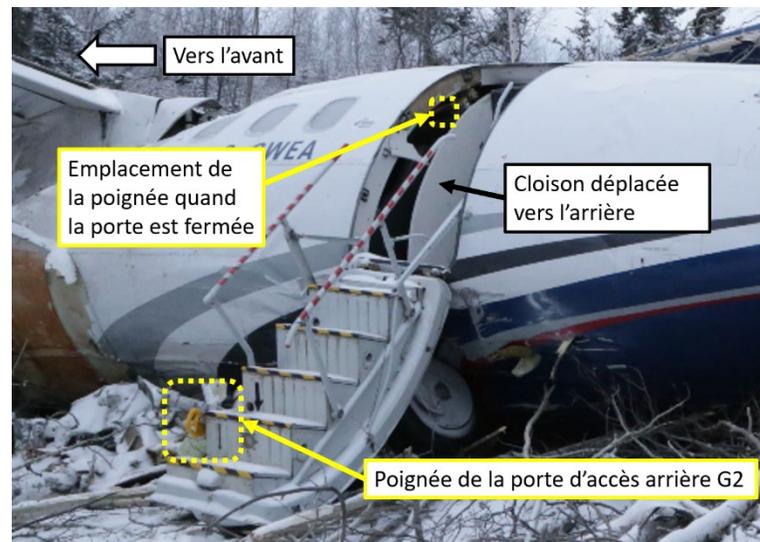
La cloison séparant la cabine de passagers de la porte d'accès arrière (G2) s'était également délogée et était tombée sur la porte, bloquant ainsi l'accès à la poignée de la porte, qui se trouvait de l'autre côté de la cloison (figure 31).

Figure 31. Cloison déplacée vers l'arrière et bloquant l'accès à la poignée de la porte d'accès arrière G2 (Source : BST)

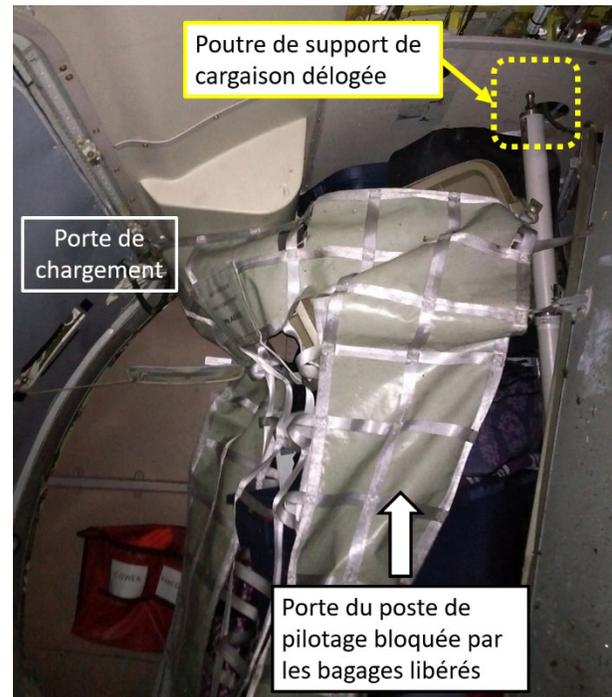
Tout juste de l'autre côté de la porte du poste de pilotage, dans le compartiment de rangement avant, la cargaison était arrimée à l'aide de filets d'arrimage, eux-mêmes attachés à des poutres verticales de support de cargaison. Ces poutres de support étaient fixées à la structure de l'aéronef. Lors de l'accident, les poutres de support s'étaient délogées et, même si les filets étaient restés attachés, les bagages retenus par les poutres et les filets s'étaient libérés. Les bagages, de même que les poutres et filets délogés, avaient bloqué la porte du poste de pilotage, empêchant l'évacuation du poste de pilotage vers la cabine principale de l'aéronef (figure 32).

Figure 32. Sortie principale du poste de pilotage bloquée par les bagages libérés lorsque la poutre de support de cargaison s'était délogée (Source : BST)

Le premier officier a pu se libérer du siège droit. Il a évalué la voie de sortie du poste de pilotage normale, mais il a constaté qu'elle était bloquée par des bagages qui s'étaient répandus dans le compartiment de rangement principal.

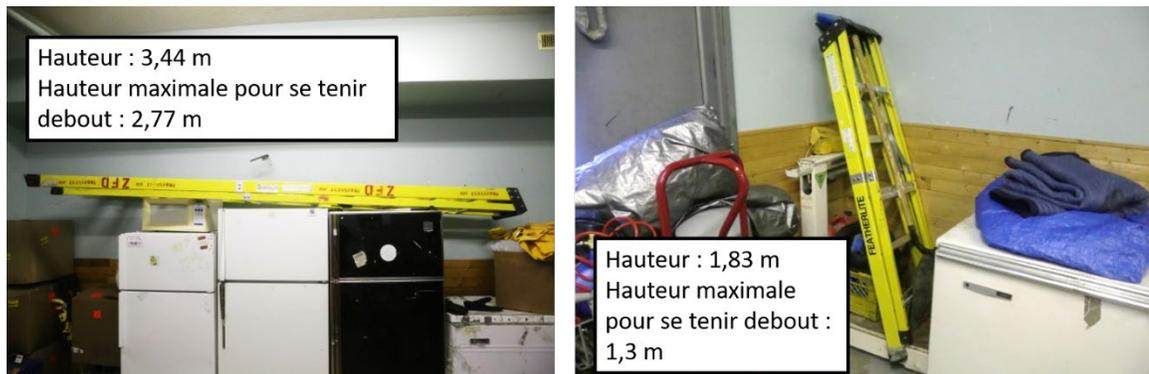
À CZFD, il n'y avait pas d'équipement disponible permettant à quelqu'un d'inspecter visuellement la partie supérieure des surfaces critiques d'un ATR 42, compte tenu de leur hauteur, ni de les atteindre pour appliquer du liquide de dégivrage. Les seuls équipements disponibles étaient 2 échelles, 1 d'environ 3,44 m et l'autre de 1,83 m (figure 37). L'échelle de 3,44 m permettait de se tenir debout à une hauteur maximale de 2,77 m.

Figure 37. Photos montrant les échelles disponibles à l'aérogare de Fond-du-Lac (Source : BST)

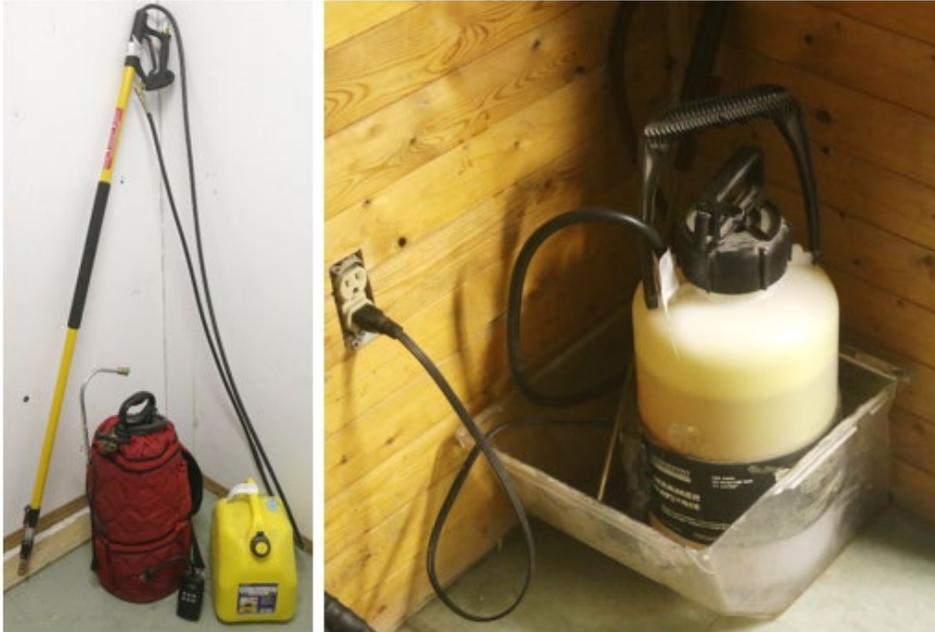
Selon les recommandations des normes de dégivrage publiées, la quantité de fluide requise pour dégivrer un aéronef est de 1 L par mètre carré de surface de l'aéronef. Dans le cas d'un aéronef ATR 42, il faudrait plus de 66 L²⁶⁹.

Figure 38. Équipement de dégivrage disponible à l'aéroport de Fond-du-Lac : l'équipement de West Wind à gauche, l'équipement d'un autre exploitant à droite (Source : BST)
