Rapport d'enquête sur la sécurité du transport maritime M19P0078

COLLISION AVEC UN PORTIQUE DE DÉCHARGEMENT

Navire porte-conteneurs *Oakland Express*
Terminal Fraser Surrey Docks (Colombie-Britannique)
5 avril 2019

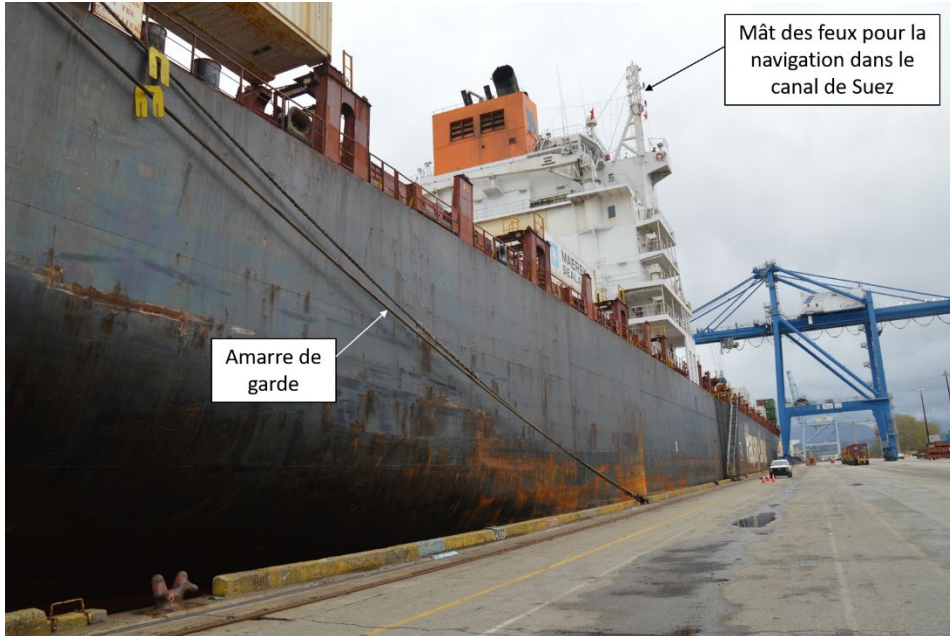
Sur le *Oakland Express*, le mât des feux pour la navigation dans le canal de Suez dépasse la quille de 53,75 m. La partie extérieure des dispositifs d'éclairage montés sur le mât rentre d'environ 1 m vers

l'intérieur du côté tribord du navire. Les feux pour la navigation dans le canal de Suez sont intégrés au grand mât de la plupart des navires porte-conteneurs, lequel se trouve généralement sur l'axe longitudinal du navire.

Figure 1. Côté tribord du Oakland Express alors qu'il est accosté au terminal Fraser Surrey Docks (Source : BST)

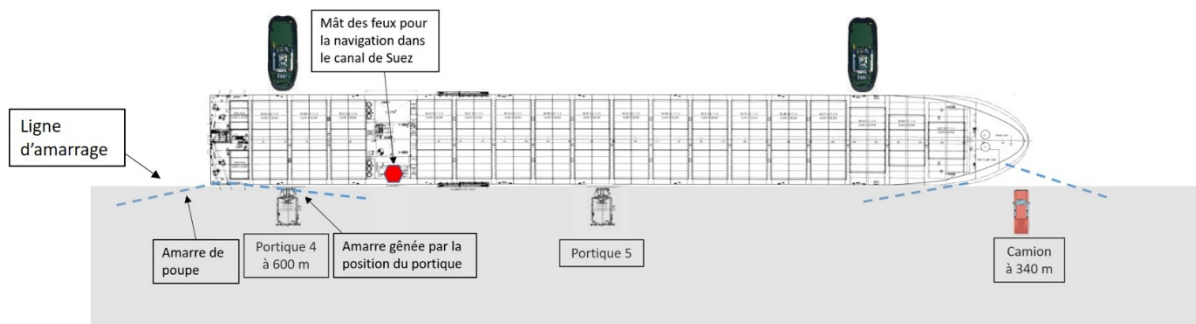
Les surintendants avaient prévu que le navire *Oakland Express* serait amarré pour que la proue se situe à la marque de 340 m (figure 4). Le portique n° 4 a été positionné à proximité des baies se trouvant tout juste derrière les emménagements, en vue de l'entretien de ces baies. Ce plan a été communiqué verbalement au premier amarreur avant l'arrivée du navire.

Figure 4. Diagramme illustrant le plan d'amarrage original du *Oakland Express* (Source : BST)
