RAPPORT D'ENQUÊTE SUR LA SÉCURITÉ DU TRANSPORT AÉRIEN A23P0153

COLLISION AVEC LE TERRAIN

Wilderness Seaplanes Ltd.

Grumman G-21A, C-GDDJ

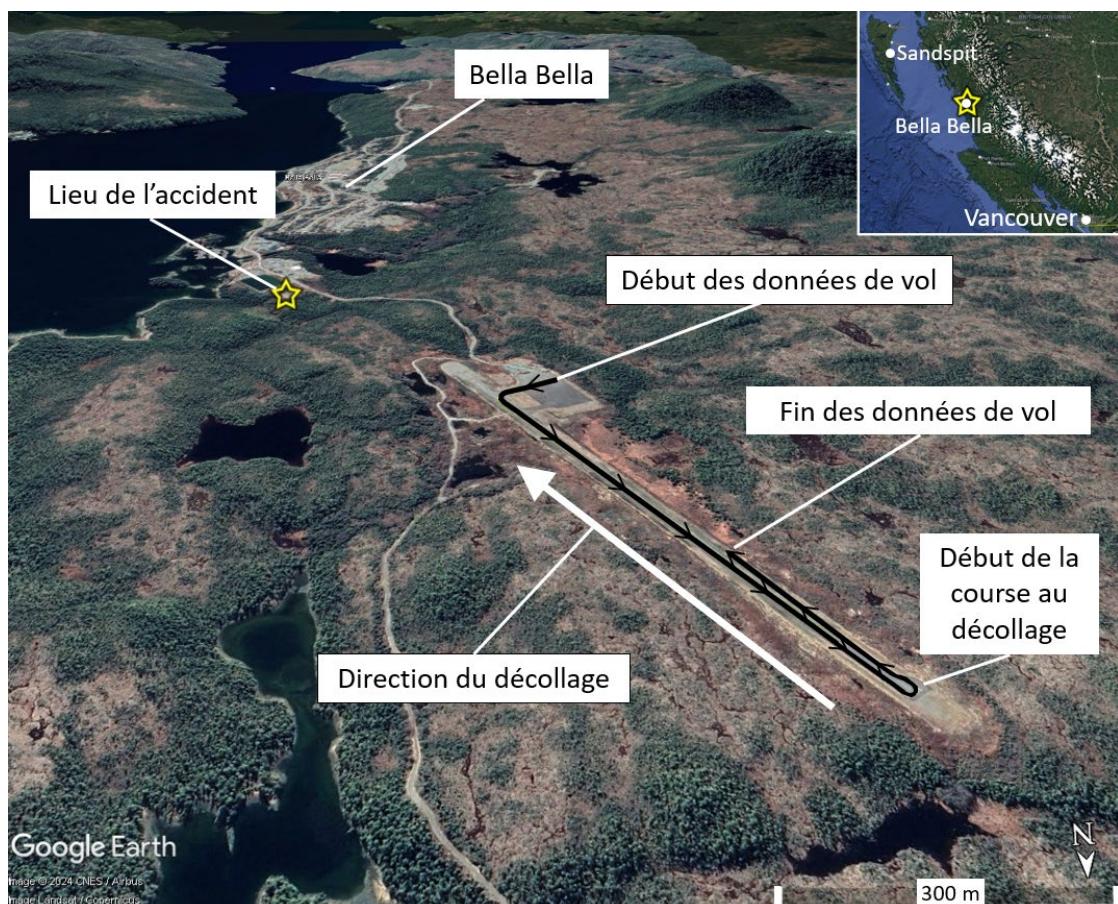
À 14 h 28², l'aéronef a décollé de la piste 13 à CBBC. Peu après le décollage, quand l'aéronef a franchi en montée une altitude d'environ 150 pieds au-dessus du niveau du sol (AGL), le moteur gauche s'est embellié et a subi une perte de puissance. Quelques secondes plus tard, le moteur droit a également subi une perte de puissance. Le pilote a transmis un appel Mayday sur la fréquence de trafic d'aérodrome (ATF) et a tenté de rentrer le train d'atterrissage, mais il n'y avait pas assez de temps pour le faire à l'aide du système manuel. Le pilote a effectué un atterrissage forcé, et l'aéronef s'est immobilisé dans une zone boisée à environ 600 m du seuil de départ de la piste et à 130 m à gauche du prolongement de l'axe longitudinal (figure 1).

Figure 1. Carte illustrant les données enregistrées en vol et le lieu de l'accident avec un médaillon indiquant l'emplacement de Bella Bella (Source de l'image principale et de l'image en médaillon : Google Earth, avec annotations du BST)
