Transportation
Safety Board
of Canada

RAPPORT D'ENQUÊTE SUR LA SÉCURITÉ DU TRANSPORT AÉRIEN A23W0039

AFFAISSEMENT DU TRAIN D'ATERRISSAGE

British Aerospace P.L.C. Jetstream modèle 3112, C-FCPE
Aéroport de Fort Smith (CYSM) (Territoires du Nord-Ouest)
14 avril 2023

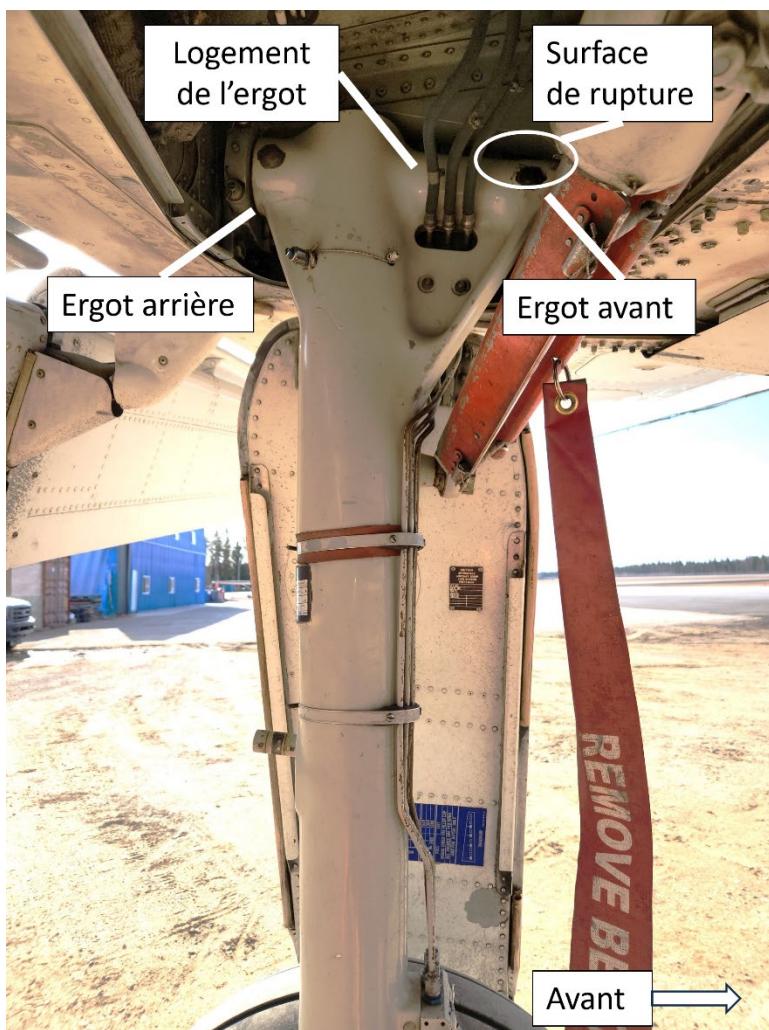
Chaque train d'atterrissage principal est attaché à l'aile par les demi-logements de palier montés sur les ergots à travers le logement des ergots. Pendant l'atterrissage du vol à l'étude, le logement de l'ergot du train d'atterrissage principal gauche s'est rompu, ce qui a entraîné l'affaissement de ce train d'atterrissage (figures 2, 3 et 4).

Figure 2. Vue du train d'atterrissage principal gauche sur un aéronef de référence, vue vers l'extrémité de l'aile (Source : BST)

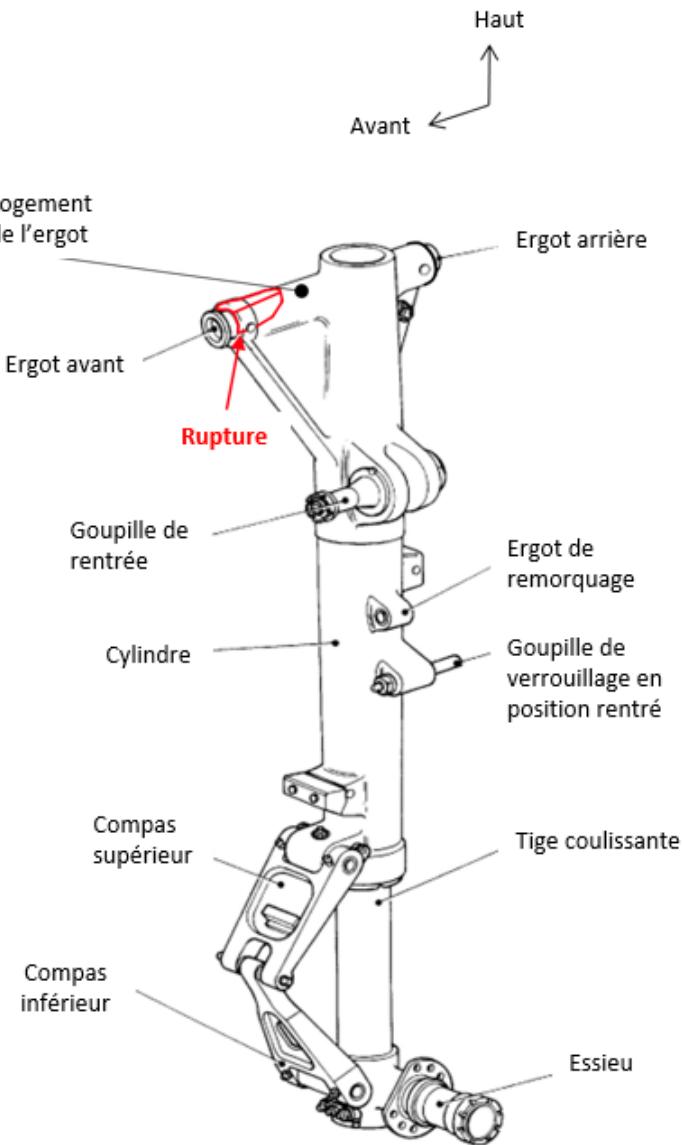
Figure 3. Schéma illustrant les principaux composants du train d'atterrisseage principal (Source : APPH Ltd, Overhaul Manual 32-10-1, Overhaul Manual with Illustrated Parts List for Main Gear, révision n° 20 [24 septembre 2025], Description, Operation and Data, p. 2, avec annotations du BST)
