RAPPORT D'ENQUÊTE SUR LA SÉCURITÉ DU TRANSPORT FERROVIAIRE R24D0070

MOUVEMENT DÉPASSANT SES LIMITES D'AUTORISATION

VIA Rail Canada Inc.

Montréal (Québec)

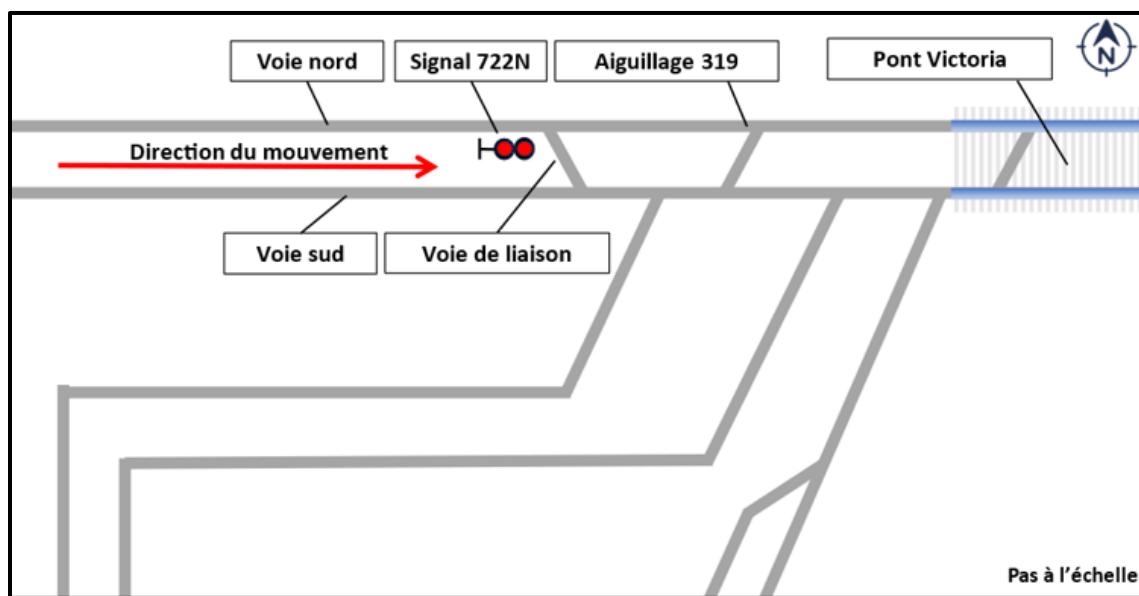
Figure 3. Configuration des voies reliées au signal 722N (Source : BST)

Le signal 722N règle l'itinéraire des trains vers le pont Victoria ou entre la voie nord et la voie sud par une voie de liaison¹⁰ (figure 3).

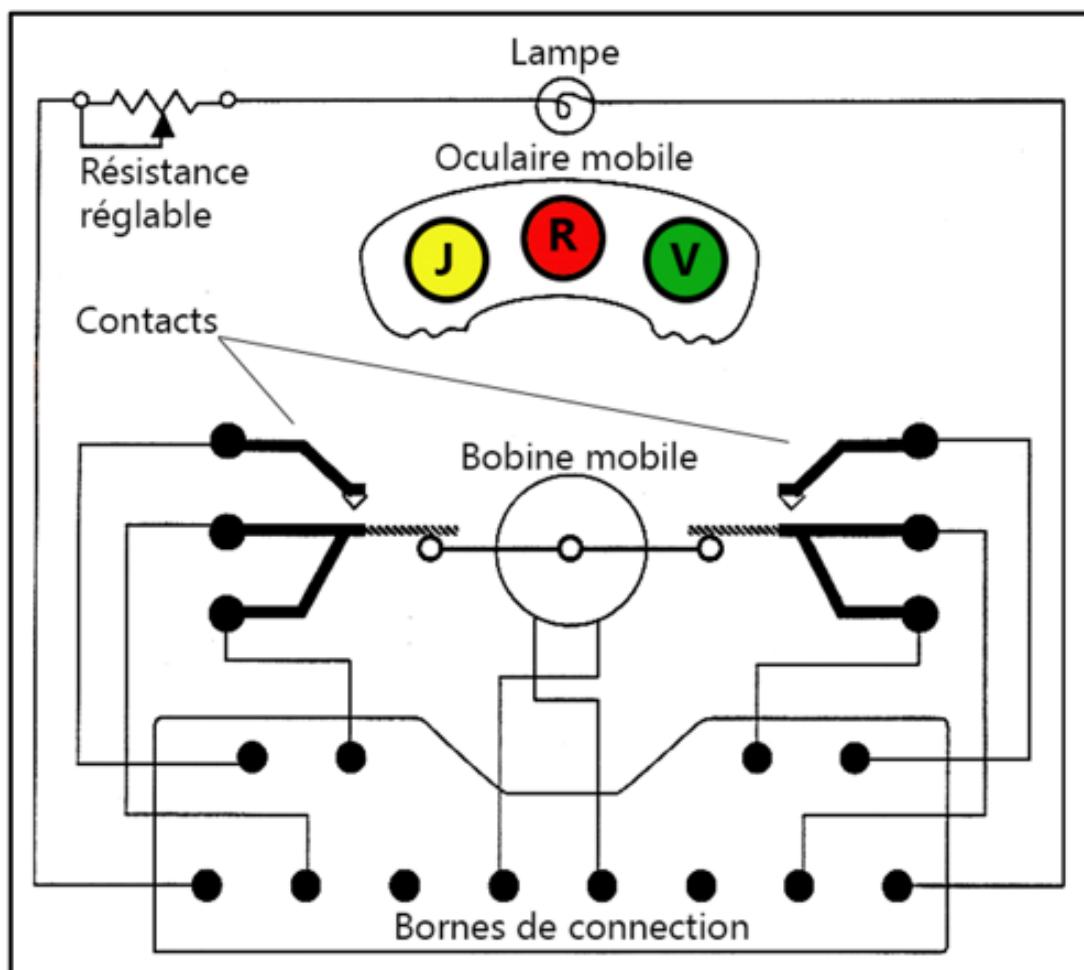
Figure 5. Schéma représentant le fonctionnement d'un signal à oculaire mobile (Source : Union Switch and Signal, Installation and Maintenance, Style « H » & « H-2 » Searchlight Signals, avec annotations du BST)

Chaque feu est muni de 3 oculaires de couleur (un jaune, un rouge et un vert) pouvant, sous l'action d'une commande électrique, être amenés tour à tour devant le faisceau lumineux de la lampe par un mécanisme à 3 positions. Des contacts électriques permettent au système de valider la position des oculaires mobiles (figure 5).

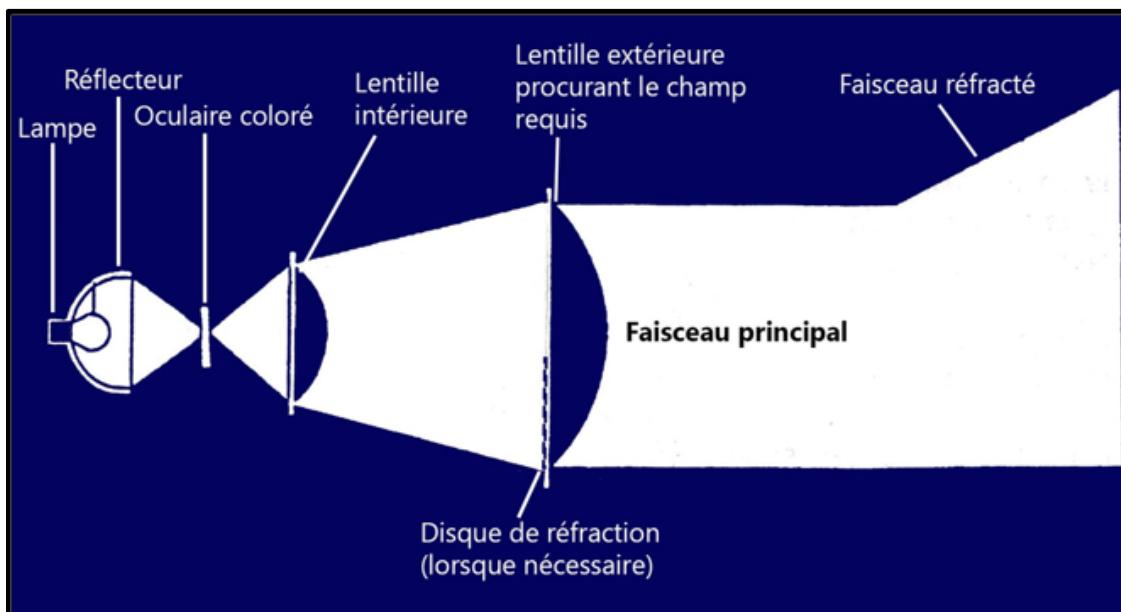
Figure 6. Schéma illustrant les composantes optiques d'un signal H-2 à oculaires mobiles installé sur un mât bas (Source : BST)

Le faisceau lumineux émis par la lampe incandescente est réfléchi par un réflecteur et traverse l'oculaire coloré, une lentille intérieure, un disque de réfraction¹² et une lentille extérieure¹³. Ces composantes sont sélectionnées et agencées de façon à orienter le faisceau lumineux en fonction du profil de la voie et de la topographie du terrain, compte tenu de la localisation du signal (figure 6).
