RAPPORT D'ENQUÊTE SUR LA SÉCURITÉ DU TRANSPORT FERROVIAIRE R23V0205

COLLISION ET DÉRAILLEMENT DE TRAIN EN VOIE PRINCIPALE

Compagnie de chemin de fer BNSF
Trains de marchandises R-NWE8041-18I et M-VBCEVE1-18T
Point milliaire 133,54, subdivision de New Westminster
Delta (Colombie-Britannique)
19 novembre 2023

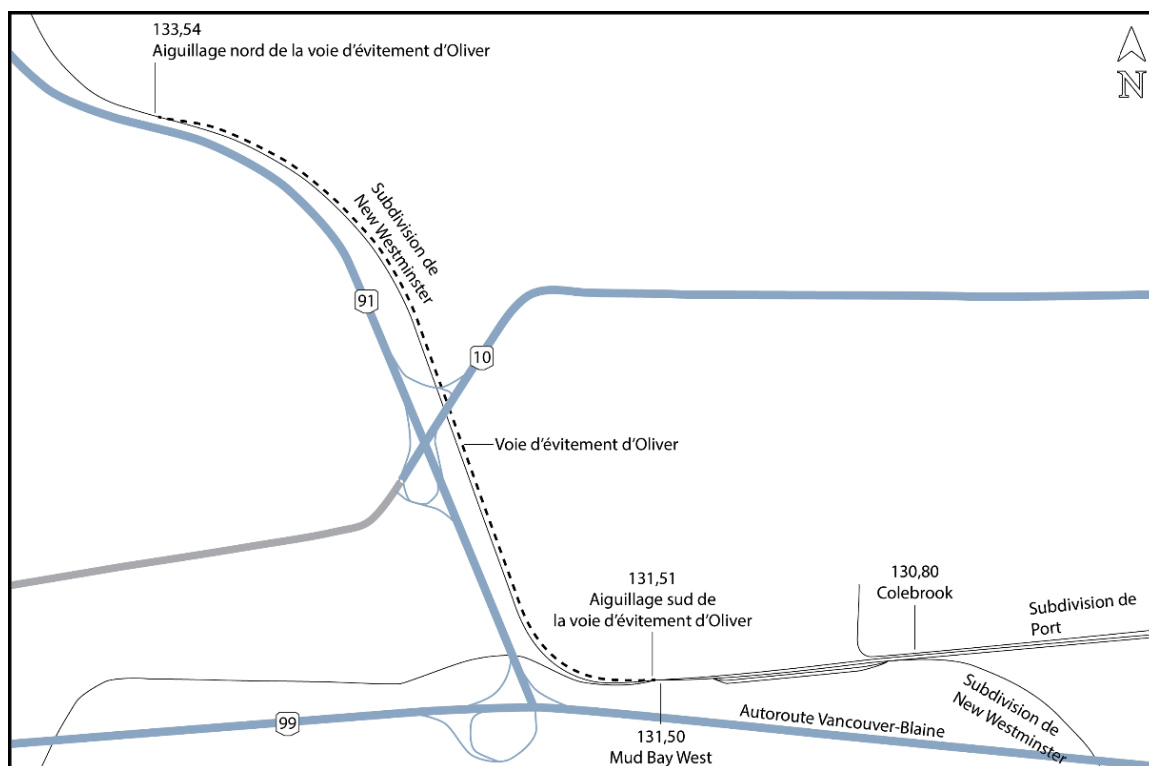
Figure 1. Schéma de la subdivision de New Westminster, de Colebrook (point milliaire 130,80) jusqu'à l'aiguillage nord de la voie d'évitement d'Oliver (point milliaire 133,54) (Source : BST)

En direction nord, de la frontière jusqu'à Colebrook (point milliaire 130,80), la subdivision est constituée d'une voie principale simple. À partir de Colebrook, les mouvements de train continuent sur un tronçon de voie double est-ouest de 3500 pieds qui fait partie de la subdivision de Port de la British Columbia Railway Company (BCR). La subdivision de New Westminster redevient une voie principale simple et bifurque vers le nord à Mud Bay West (point milliaire 131,50), où se trouve également un branchement à droite pour l'aiguillage sud de la voie d'évitement d'Oliver (point milliaire 131,48). La voie d'évitement mesure 10 539 pieds et se termine à l'aiguillage nord de la voie d'évitement d'Oliver (point milliaire 133,54) (figure 1).
