RAPPORT D'ENQUÊTE SUR LA SÉCURITÉ DU TRANSPORT MARITIME M23A0169

IMPLOSION D'UN SUBMERSIBLE ET PERTES DE VIE

Submersible *Titan* et navire de marchandises *Polar Prince*
372 milles marins au sud-sud-est du cap Race (Terre-Neuve-et-
Labrador)
18 juin 2023

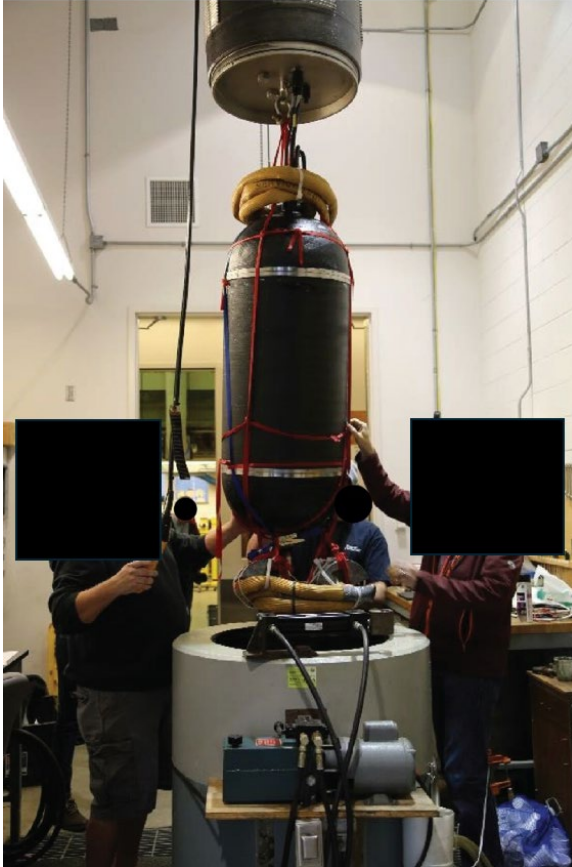
Figure 8. Premier essai de pression sur un modèle à l'échelle un tiers au laboratoire de physique appliquée de l'Université de Washington (Source : OceanGate)

En décembre 2015, OceanGate a effectué un essai de pression sur ce modèle à l'échelle un tiers à l'UW-APL (figure 8). L'un des dômes d'extrémité en fibres de carbone a cédé à une pression équivalente à une profondeur d'environ 3 000 m. Le 23 décembre 2015, OceanGate a envoyé une lettre aux intervenants pour leur annoncer les résultats de l'essai sur le modèle à l'échelle un tiers. La lettre indiquait que des jauges de contraintes avaient été utilisées pendant l'essai et que l'un des bouchons d'extrémité hémisphériques s'était rompu bien avant d'atteindre la profondeur de fonctionnement prévue de 6096 m. La lettre

précisait que le bouchon d'extrémité qui s'était rompu avait été renvoyé à la compagnie qui l'avait fabriqué pour être évalué. On pensait que le dôme avait flambé, ce qui expliquait pourquoi les jauges de contraintes n'avaient pas émis d'avertissement avant la rupture.

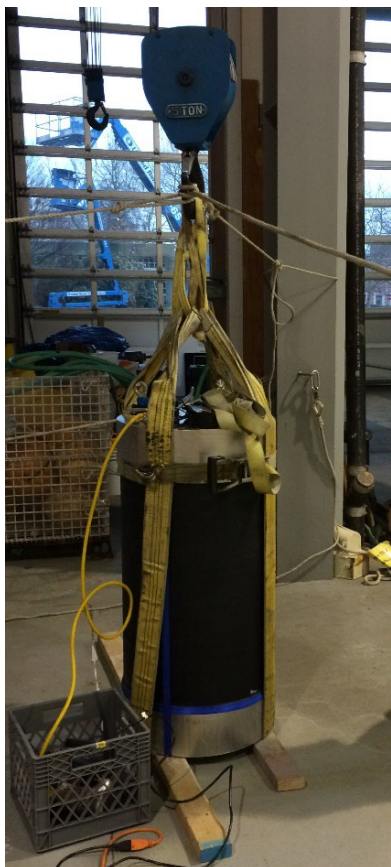
Figure 9. Modèle à l'échelle d'un cylindre muni de plaques de métal (Source : Patrick Loomis)

Le 5 février 2016, OceanGate a réalisé un 2^e essai de pression à l'aide du modèle à l'échelle un tiers muni de plaques d'aluminium à chaque extrémité (figure 9). Le modèle à l'échelle un tiers s'est rompu à une pression équivalente à une profondeur de 4200 m (figure 10). Des jauges de contraintes ont été utilisées pendant la mise à l'essai.

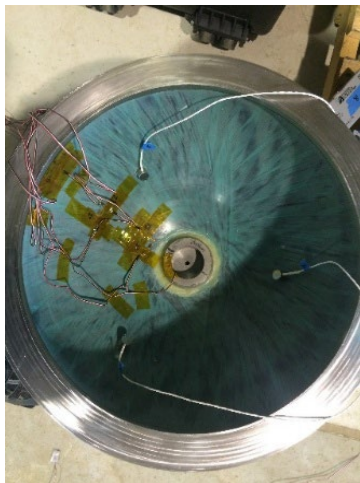
Figure 11. Dôme d'extrémité en fibres de carbone avant l'essai (Source : Patrick Loomis)

Le 11 mars 2016, OceanGate a réalisé un 3^e essai de pression à l'aide d'un nouveau modèle à l'échelle un tiers, qui comportait également des dômes d'extrémité en fibres de carbone (figure 11). Le modèle s'est rompu à une pression équivalente à une profondeur de 2754 m (figure 12). Cet essai a été réalisé à l'aide de dispositif de surveillance des émissions acoustiques afin de mesurer les effets de la pression sur les composants en fibres de carbone.

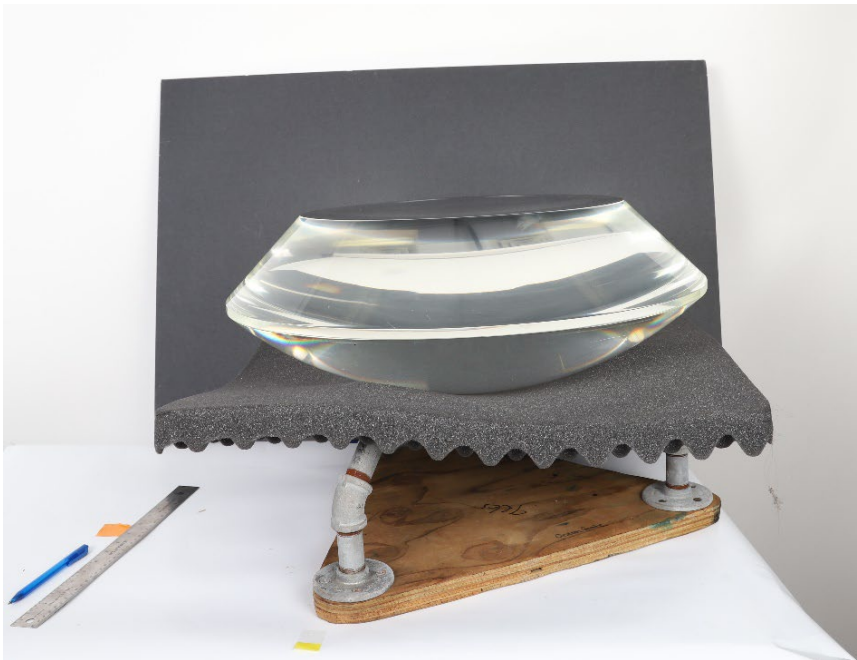
Figure 14. Conception du hublot achevé conçu pour une pression nominale de 6,516 mPa (Source : BST)

recommandation de la compagnie concernant le hublot supplémentaire de géométrie standard, décidant plutôt par souci d'économies d'utiliser le hublot qu'elle avait demandé. En décembre 2017, la compagnie a livré le hublot construit selon la conception établie par OceanGate (figure 14). La compagnie a réitéré que le hublot était conçu pour une pression nominale de 6,516 mPa, ce qui équivaut à une profondeur de 649,08 m, soit une fraction seulement de ce qu'OceanGate exigeait pour les plongées vers le *Titanic*, où la pression est de 40 mPa. La compagnie a également réaffirmé qu'OceanGate devait réaliser des essais supplémentaires sur le hublot. Par souci d'économies, OceanGate a choisi de ne pas effectuer d'essais supplémentaires sur le hublot avant de l'installer dans le submersible, afin d'économiser de l'argent.
