# RAPPORT D'ENQUÊTE SUR LA SÉCURITÉ DU TRANSPORT AÉRIEN A23O0122

## PERTE DE MAÎTRISE ET IMPACT AVEC LA PISTE

Perimeter Aviation LP  
Fairchild SA227-DC Metro 23, C-GJVW  
Aérodrome de Detour Lake (CDT9) (Ontario)  
7 septembre 2023

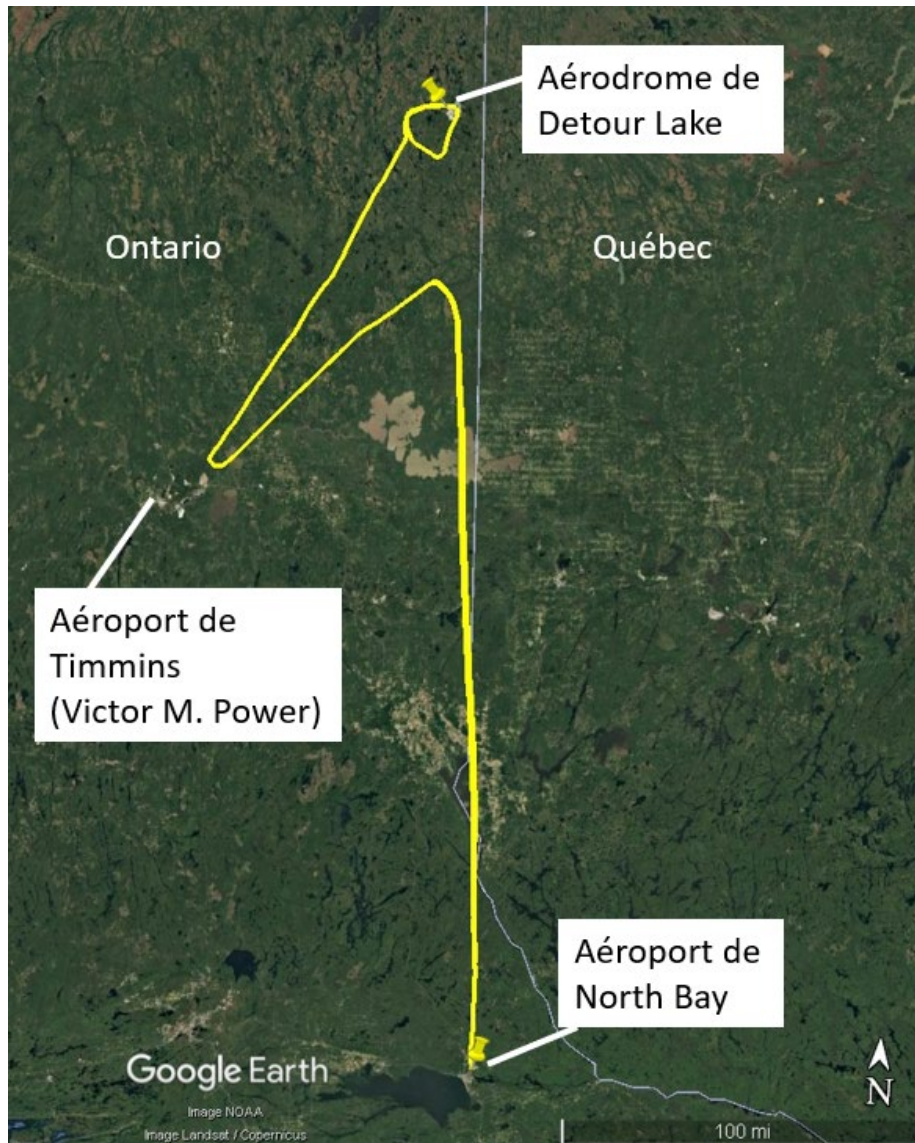
Figure 1. Trajectoire du vol à l'étude (Source : Google Earth, avec annotations du BST)

À 9 h 18, alors que l'aéronef se trouvait à 16 NM au nord de CYTS, l'équipage de conduite a informé l'ACC de Toronto que le problème de pressurisation était résolu et qu'il souhaitait poursuivre sa route vers la destination initiale, CDT9 (figure 1). Le premier officier a envoyé un message texte au service des opérations de la compagnie pour le mettre au courant de la situation. La réception du message texte a été confirmée. Le commandant de bord a informé les passagers que l'aéronef atterrirait à CDT9 comme prévu à l'origine.

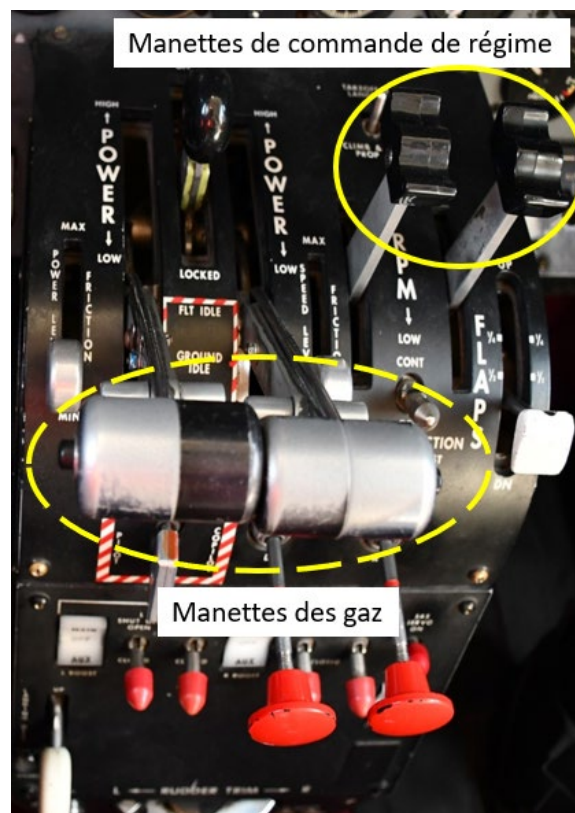
Figure 4. Secteur manette, indiquant l'emplacement des manettes de commande de régime (cercle plein) et des manettes des gaz (cercle en pointillés) (Source : BST)

Il est conçu pour fonctionner à une vitesse constante et chaque moteur est commandé au moyen d'une manette des gaz et d'une manette de commande de régime montées côte à côte sur le secteur manette dans le poste de pilotage (figure 4).

Les manettes des gaz (figure 4) contrôlent le couple en déplaçant le robinet de carburant dans le régulateur de carburant. Le robinet de carburant ajuste le débit de carburant (puissance) en réponse directe à la position de la manette des gaz.

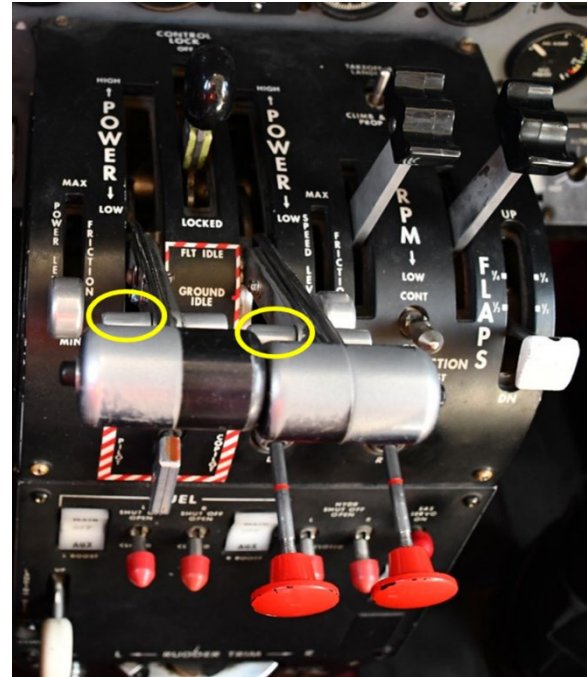
Figure 5. Secteur manette, montrant l'emplacement des tirettes (Source : BST)

Afin d'éviter que chaque manette des gaz ne soit déplacée par inadvertance derrière la position de régime ralenti de vol et ne passe ainsi en mode BETA, une barrière physique bloque les bras de verrouillage des manettes des gaz. Pour passer en mode BETA, le pilote doit actionner les tirettes (figure 5) vers le haut contre la pression du ressort. Cette action permet de soulever les bras de verrouillage, leur permettant de franchir les barrières physiques et de déplacer les manettes des gaz derrière la position de régime ralenti de vol.

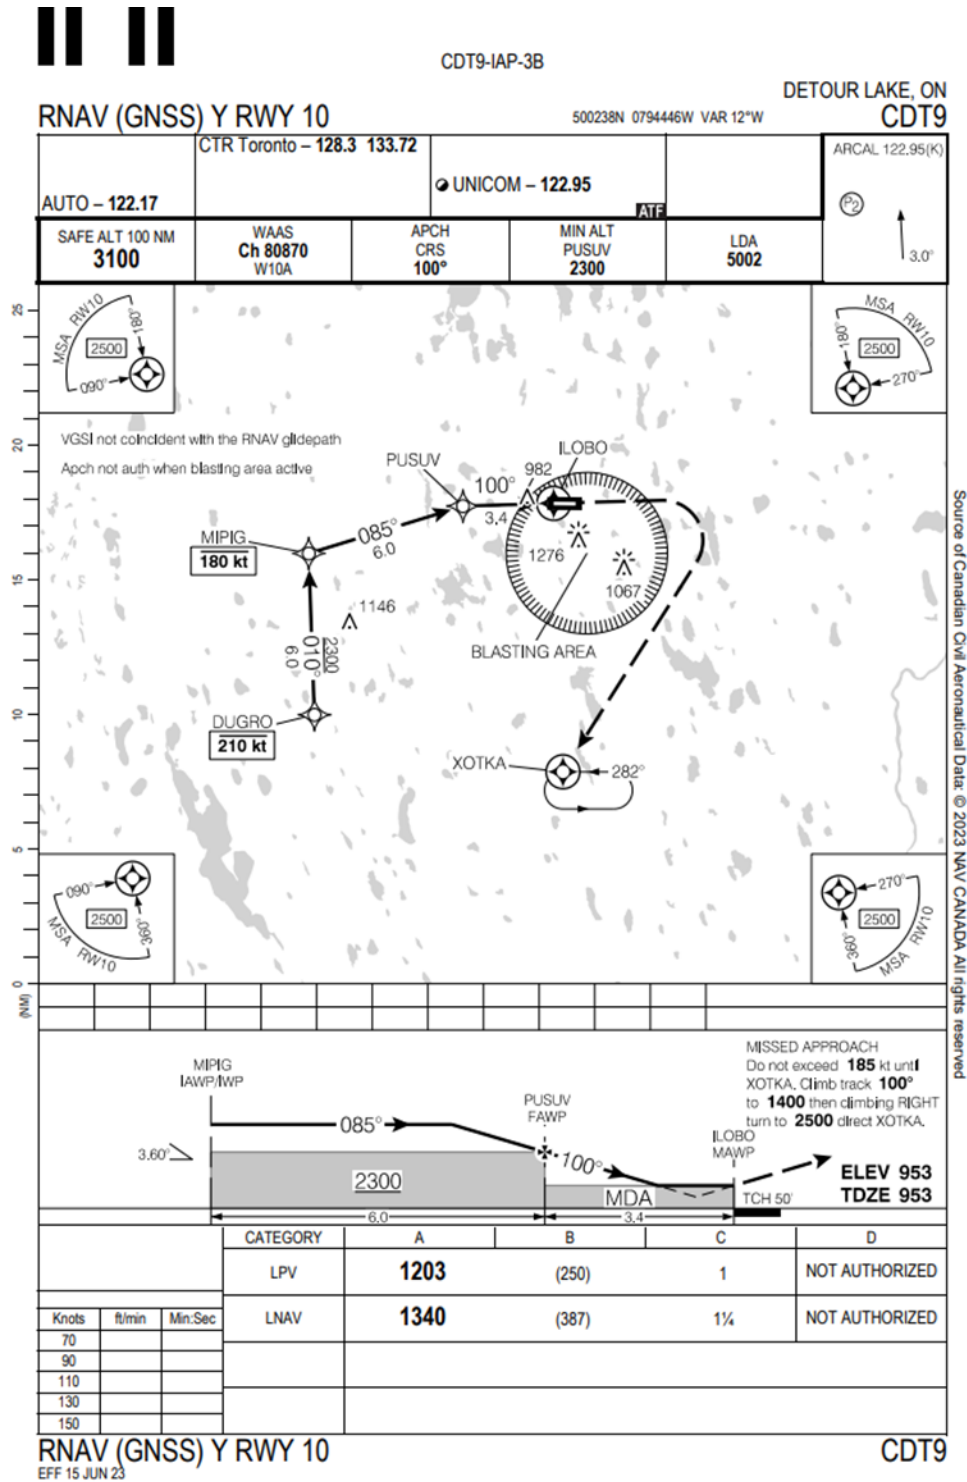
## Annexe D – Carte d’approche RNAV (GNSS) Y piste 10 à l’aérodrome de Detour Lake (à ne pas utiliser pour la navigation)

Compte tenu des vents de travers qui soufflaient à 100° et de la direction de l'aéronef, le commandant de bord, en tant que PF, a fait un exposé sur la procédure d'approche de navigation de surface avec système mondial de navigation par satellite (RNAV [GNSS]) Y de la piste 10<sup>8</sup> via le point de transition DUGRO<sup>9</sup>. Le niveau de service prévu était celui de performance d'alignement de piste avec guidage vertical (LPV) (annexe D).
