# RAPPORT D'ENQUÊTE SUR LA SÉCURITÉ DU TRANSPORT AÉRIEN A24W0016

## COLLISION AVEC LE RELIEF

Bell Helicopter Textron 206L (hélicoptère), C-GCHM

Aéroport de Fort Chipewyan (CYPY) (Alberta), 4 NM ESE

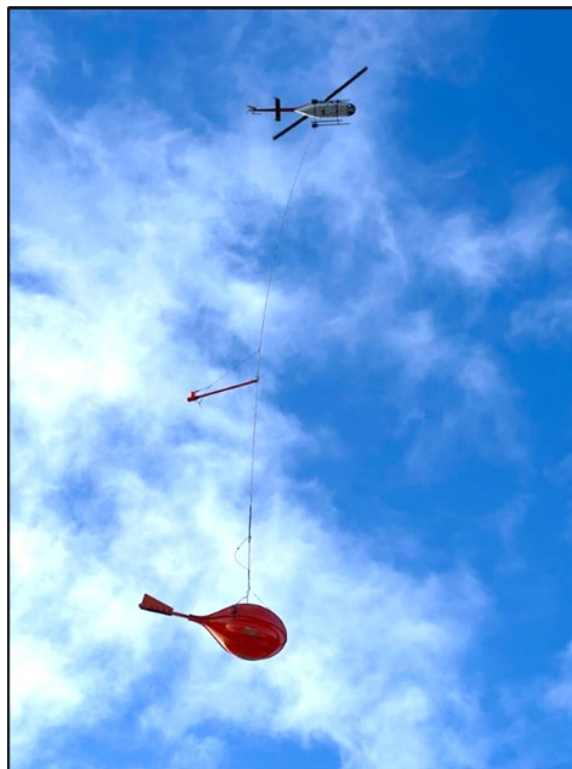
À 9 h 58, l'hélicoptère de l'événement à l'étude a été démarré et a décollé. Le personnel de soutien au sol a fixé un capteur de levés géophysiques (appelé « oiseau ») à l'hélicoptère de l'événement à l'étude à l'aide d'une longue élingue de 300 pieds (figure 1). Peu après, l'hélicoptère a quitté CYPY et s'est rendu dans la zone de levés prévue, située au-dessus de la zone ouest du lac Athabasca (Alberta). Le pilote était le seul occupant.

Figure 1. Un hélicoptère Bell 206L équipé d'une longue élingue de 300 pieds et d'un capteur de levés géophysiques (oiseau)  
(Source : Hanley Heli Service Inc.)

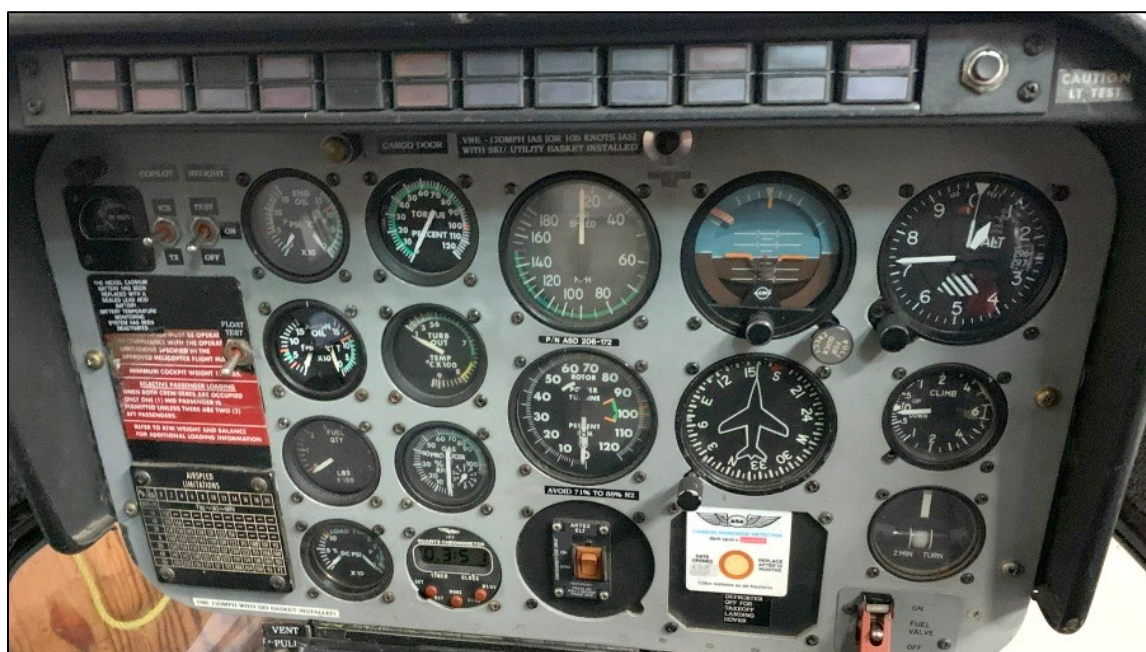
Les instruments de vol étaient agencés selon la disposition standard en « T », ayant pour but de faciliter la capacité du pilote à en effectuer une surveillance efficace (figure 4).

Figure 4. Le tableau de bord de l'hélicoptère de l'événement à l'étude, agencé selon la disposition standard en « T » (Source : tierce partie, avec autorisation)
