RAPPORT D'ENQUÊTE AÉRONAUTIQUE **A06Q0114**

PERTE DE MAÎTRISE ET COLLISION AVEC LE RELIEF

DU CESSNA U206F (HYDRAVION) C-FMGP
EXPLOITÉ PAR AVIATION MAURICIE
AU LAC DU PASTEUR (QUÉBEC)
LE 8 JUILLET 2006

Rapport numéro A06Q0114

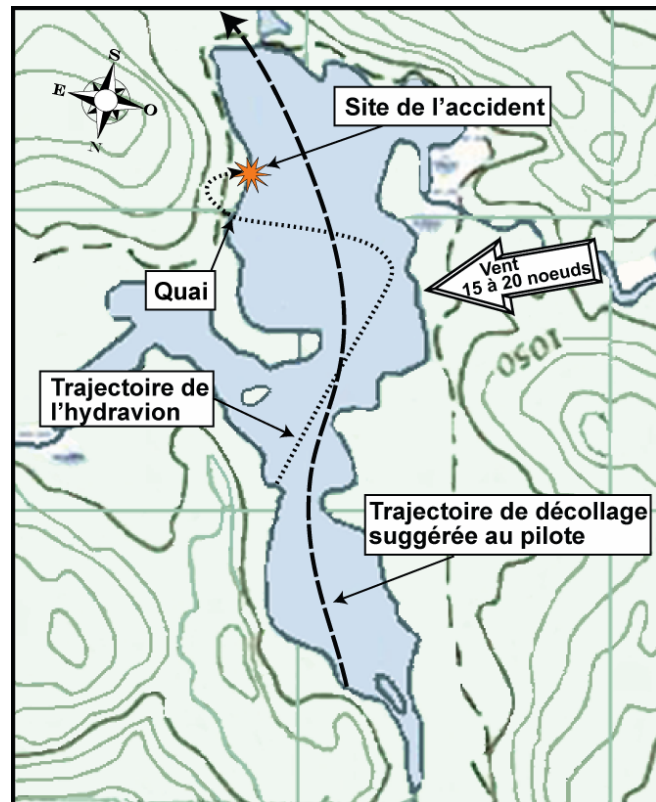
Figure 1. Carte topographique du lac du Pasteur

Le propriétaire du quai possède un hydravion qu'il utilise couramment pour voyager entre le lac à la Tortue et le lac du Pasteur. Avant le départ, il informe le pilote du C-FMGP de la trajectoire préférée de décollage des autres pilotes familiers avec le lac du Pasteur. Cette trajectoire consiste à débiter la course au décollage à partir de l'extrémité nord du lac en direction sud, et après avoir déjaugé, obliquer légèrement vers la gauche afin de poursuivre la montée dans l'ensellement situé entre les deux montagnes qui longent la partie sud du lac (voir la Figure 1).

Vers 11 h, le pilote s'installe en place avant droite, l'élève-pilote en place avant gauche, et le passager en place arrière droite. Vers 11 h 12, l'appareil quitte le quai et circule sur l'eau vers la partie nord du lac. L'hydravion disparaît derrière une presqu'île (voir la Figure 1) puis peu de temps après il amorce sa course au décollage en direction sud-ouest.
