RAPPORT D'ENQUÊTE AÉRONAUTIQUE
A08P0353

IMPACT SANS PERTE DE CONTRÔLE (CFIT)

DU GRUMMAN G-21A C-FPCK
EXPLOITÉ PAR PACIFIC COASTAL AIRLINES
SUR L'ÎLE SOUTH THORMANBY (COLOMBIE-BRITANNIQUE)
LE 16 NOVEMBRE 2008

Rapport numéro A08P0353

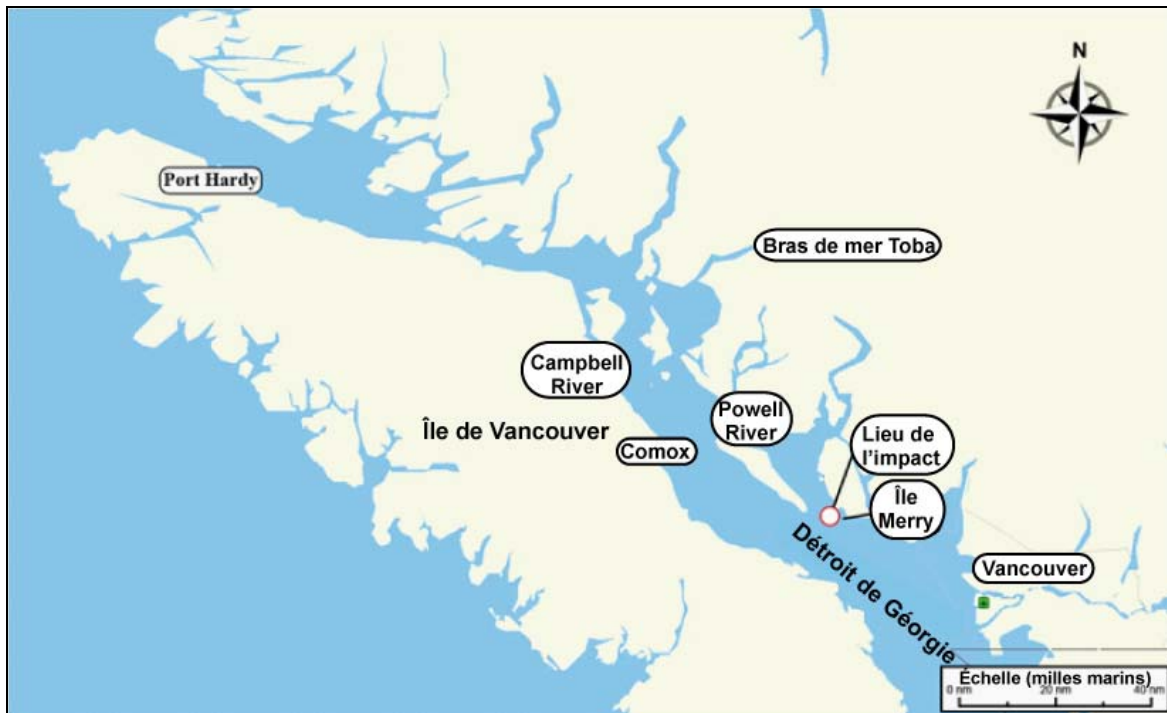
Les autres stations météorologiques les plus proches étaient situées de l'autre côté du détroit de Géorgie, sur l'île de Vancouver (voir la Figure 2).

Figure 2. Carte de la région montrant l'emplacement des sources de renseignements météorologiques mises à la disposition du pilote.
