**RAPPORT D'ENQUÊTE FERROVIAIRE**  
**R09W0259**

**COLLISIONS HORS D'UNE VOIE PRINCIPALE**  
**DES TRAINS DE MARCHANDISES 870-013, 2-298-16 ET 2-199-15**  
**DU CHEMIN DE FER CANADIEN PACIFIQUE**  
**POINT MILLIAIRE 159,31 DE LA SUBDIVISION WEYBURN**  
**NORTH PORTAL (SASKATCHEWAN)**  
**LE 19 DÉCEMBRE 2009**

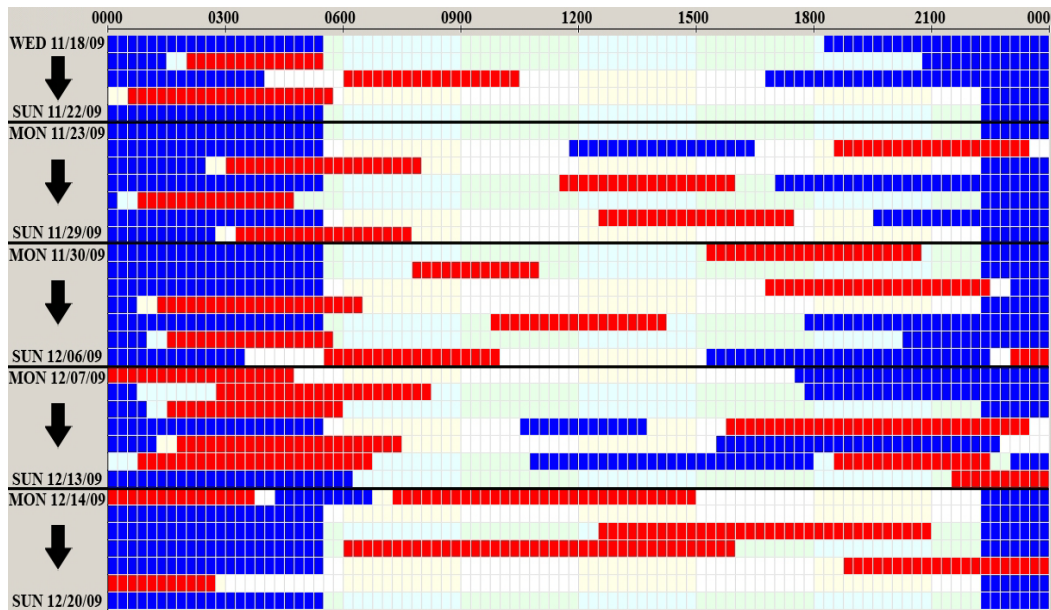
#### Historique hypothétique du cycle veille-sommeil

**Remarque :** Le rouge indique une période de travail, le bleu une période de sommeil hypothétique, et toutes les autres cases correspondent à des périodes d'éveil.

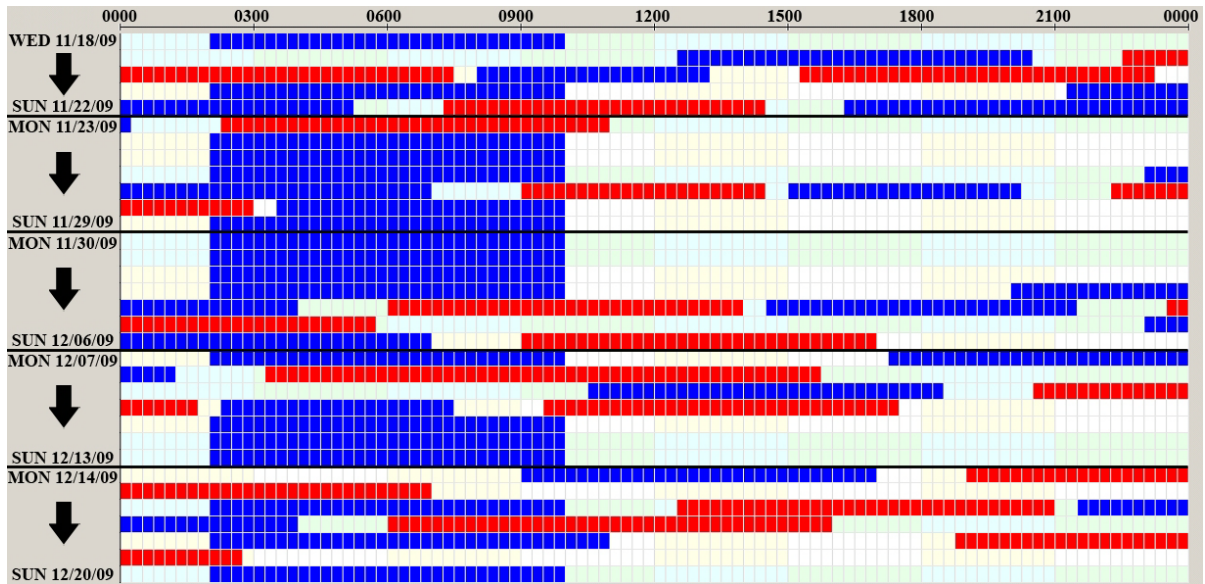
### Historique hypothétique du cycle veille-sommeil

**Remarque :** Le rouge indique une période de travail, le bleu une période de sommeil hypothétique et toutes les autres cases correspondent à des périodes d'éveil.
