## RAPPORT D'ENQUÊTE MARITIME M06F0024

**MEMBRE D'ÉQUIPAGE EMPORTÉ PAR-DESSUS BORD**

**DU VOILIER-ÉCOLE *PICTON CASTLE***

**À 376 nm AU SUD-SUD-EST DE  
LUNENBURG (NOUVELLE-ÉCOSSE)**

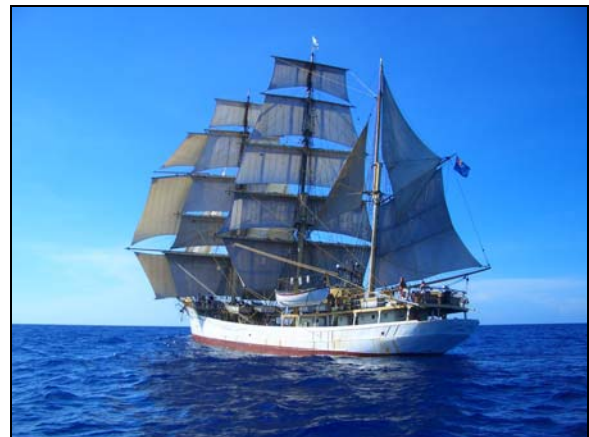
**Photo 1.** Le *Picton Castle* (avec la permission de D. Moreland)

Le *Picton Castle* est un ancien chalutier latéral qui a été construit en Angleterre en 1928 et dont la coque est faite d'acier riveté. Il a été converti en navire de charge en 1955. De 1996 à 1997, le navire a été gréé en trois-mâts barque à Lunenburg (Nouvelle-Écosse), son port d'exploitation, pour servir de voilier-école de haute mer (voir la photo 1). Les ponts sont faits de pin huilé. La coque est subdivisée en cinq cloisons étanches transversales munies de portes étanches permettant d'accéder aux compartiments principaux.

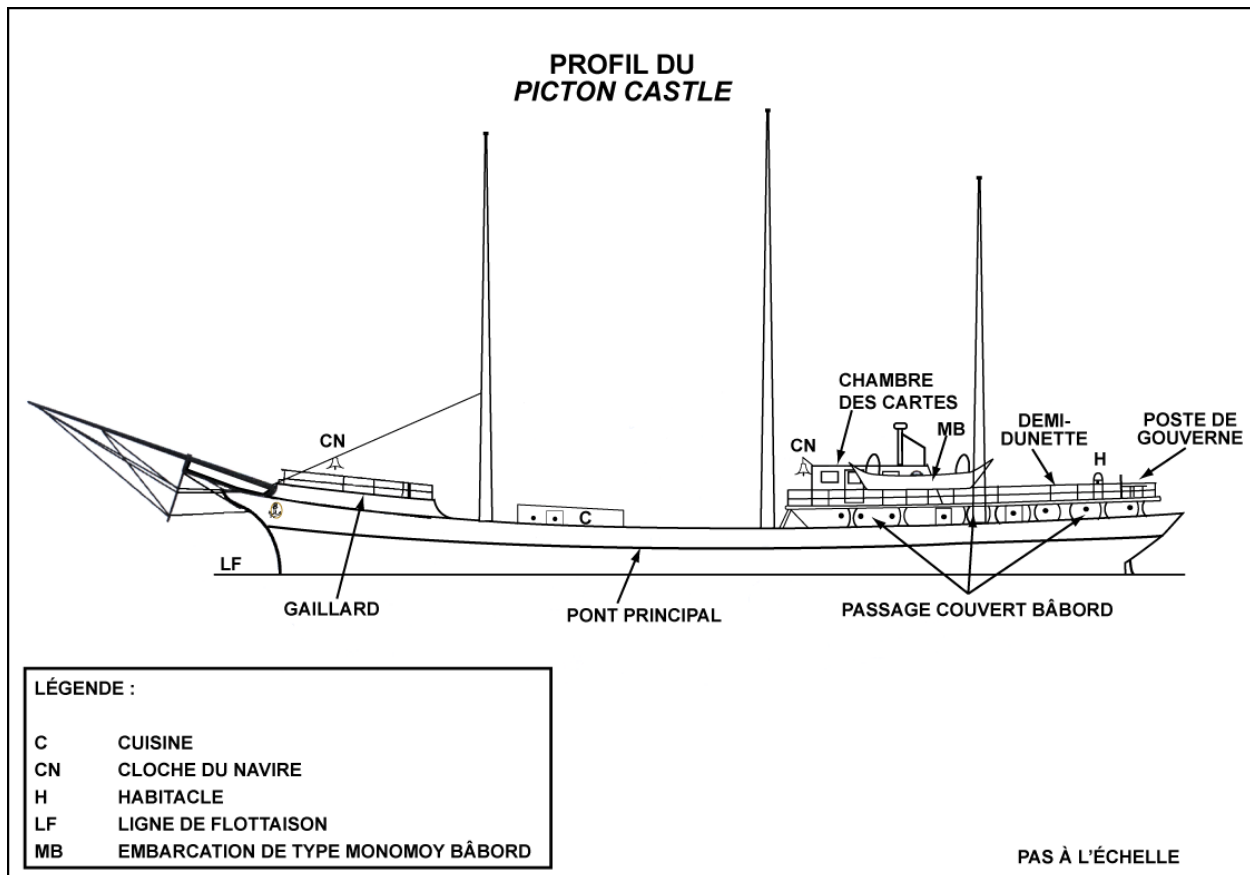
Figure 1. Vue du profil bâbord du navire

La cuisine est aménagée sur l'avant du pont principal, au-dessus du salon principal. La chambre des cartes, renfermant l'équipement de navigation, se trouve dans la partie avant de la demi-dunette (voir la figure 1). Une porte aménagée à l'arrière de la chambre des cartes permet d'accéder au bureau du navire.

Les commandes des machines sont placées à l'avant de la chambre des cartes. Le compas magnétique et la barre sont à l'arrière de la demi-dunette.
