## RAPPORT D'ENQUÊTE AÉRONAUTIQUE A07W0005

### ATTERRISSAGE AVANT LA PISTE

**DU BRITISH AEROSPACE JETSTREAM 3112 C-FBIP  
EXPLOITÉ PAR PEACE AIR LTD.  
À FORT ST. JOHN (COLOMBIE-BRITANNIQUE)  
LE 9 JANVIER 2007**

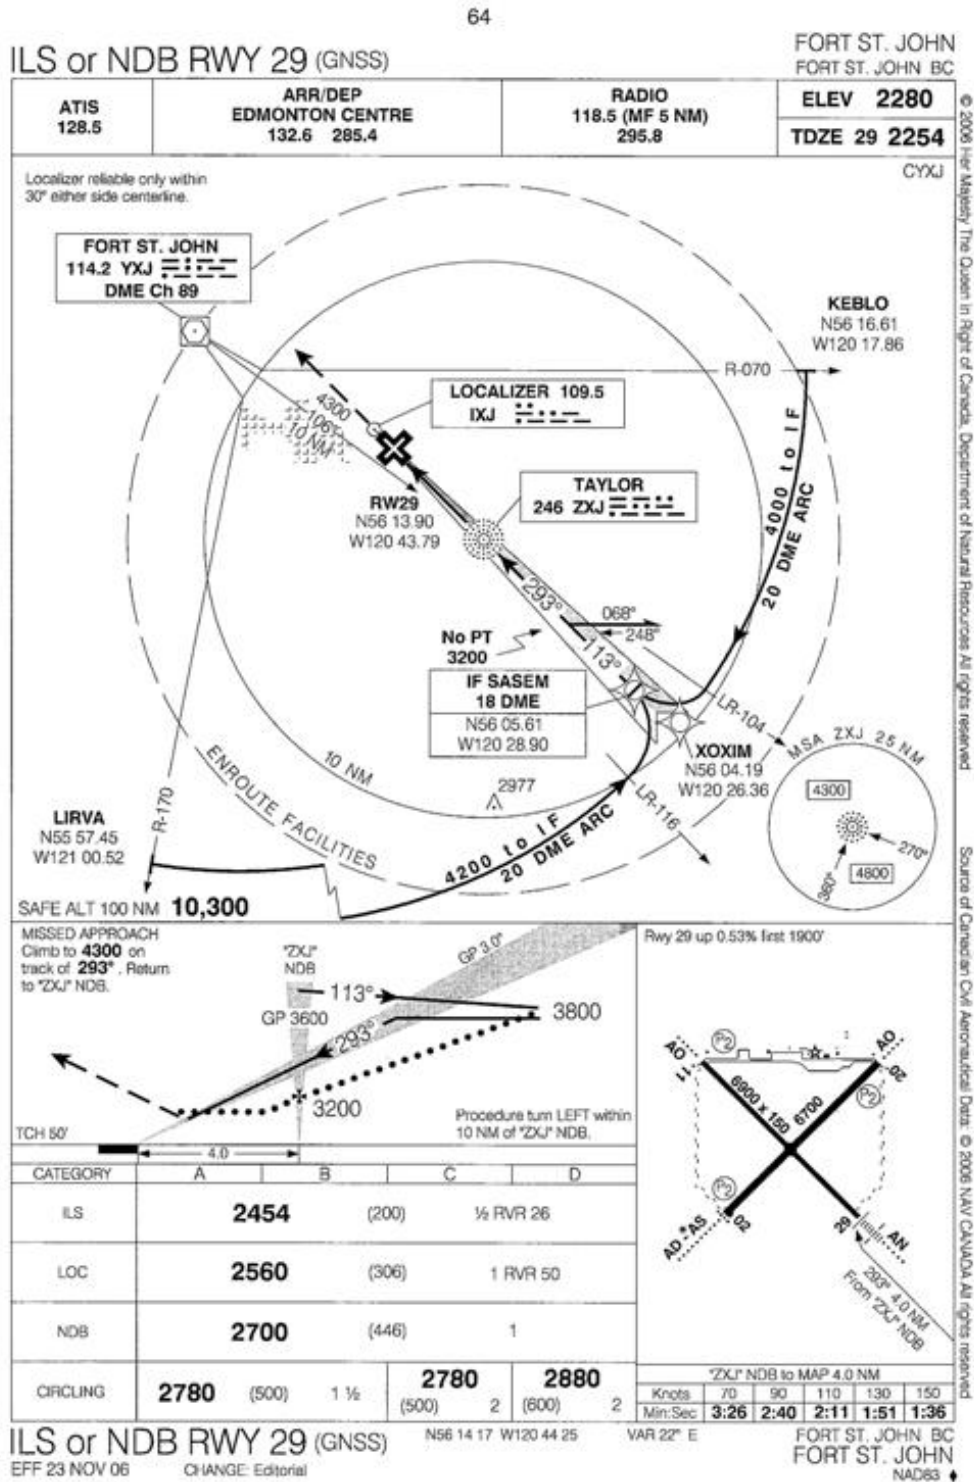
# Annexe A – Approche aux instruments pour Fort St. John

Ce document n'existe pas en français.

Cette piste est desservie par un ILS comportant un angle du faisceau d'alignement de descente de 3,0°, lequel place un avion à une altitude de 50 pieds lorsque ce dernier franchit le seuil. Lors d'une approche ILS, la DH est de 2454 pieds asl, ou 200 pieds agl. La visibilité d'atterrissage publiée<sup>7</sup> est de ½ sm ou correspond à une RVR 2600 pieds (voir l'annexe A). On définit la référence visuelle requise comme la partie de l'aire d'approche de la piste ou la partie des aides visuelles, y compris les feux d'approche, qui permet au pilote d'estimer la position de l'aéronef et son taux de changement de position par rapport à la trajectoire de vol nominale.
